**REPertoire DU PATRIMOINE  
LE CONQUET**  
Aire de Valorisation de l'Architecture et du Patrimoine

**Rue Domaine Michel De Nobletz**

**Secteur  
1**

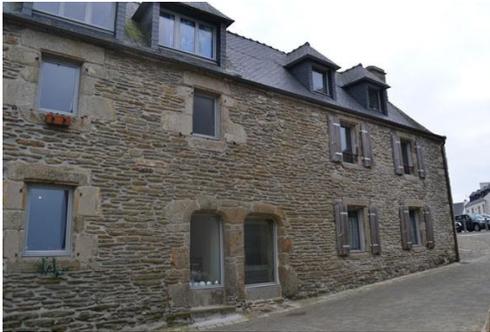
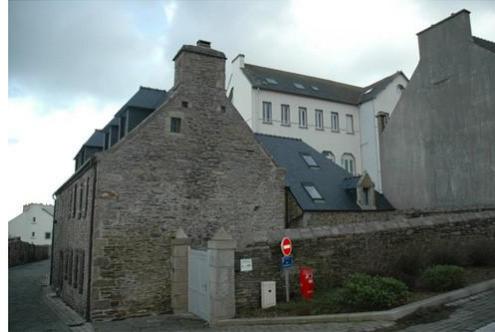
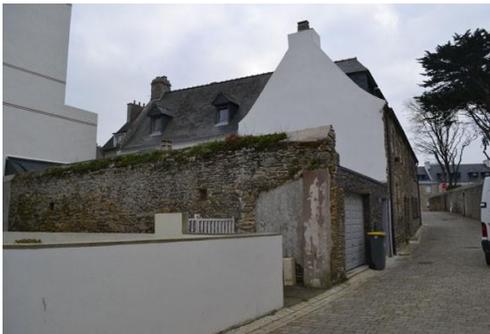
**n°3 Bâtiment d'intérêt architectural****Notice historique** Bâtiment d'origine XVIIème siècle.**Notice descriptive**

Bâtiment R+1+C en maçonnerie de pierres apparentes. Extension XXème à l'arrière.

1. Conservation des maçonnerie de pierre apparente.
2. Fenêtres, porte et volets en bois peint. Fenêtre à deux battants - partition en carreaux.
3. Conservation des murs de clôture sur la rue Georges Clémenceau.

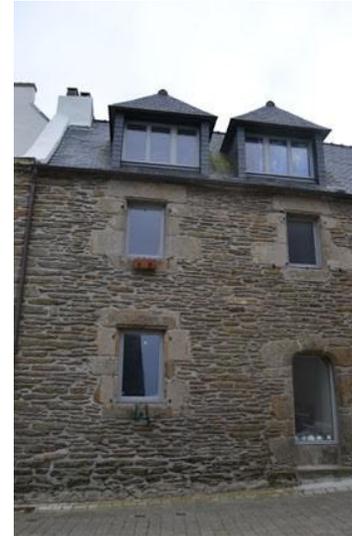
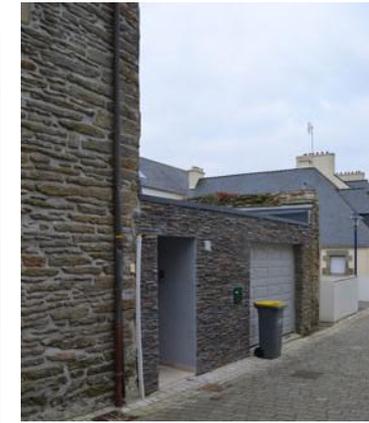
**n°5 Bâtiment d'intérêt architectural****Notice historique** Bâtiment fin XVIème.**Notice descriptive**

Bâtiment R+1+C en maçonnerie de pierres apparentes.

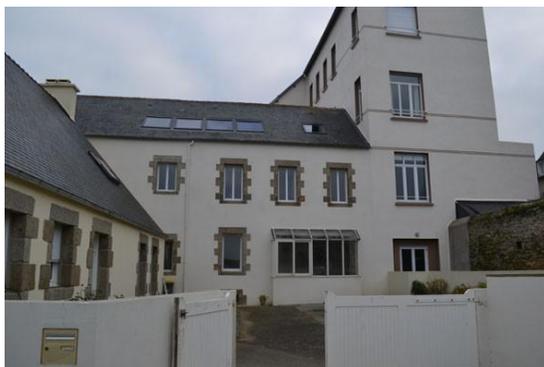
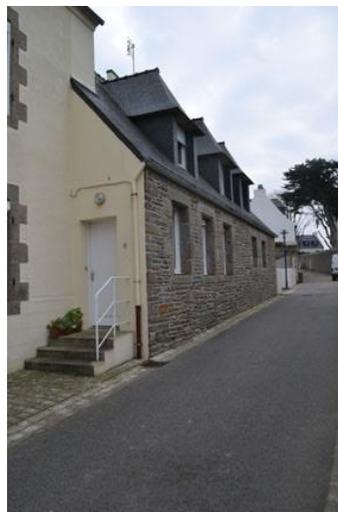
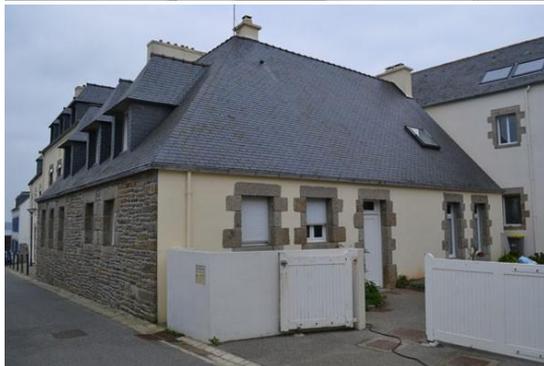
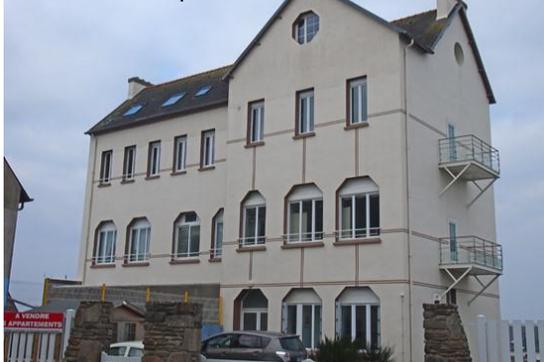
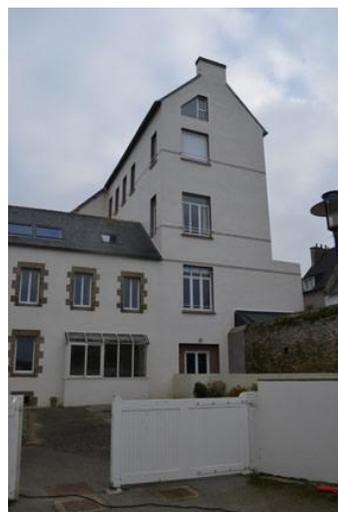
Bâtiment en rupture avec son environnement

**n°7 Bâtiment d'accompagnement et bâtiment en rupture avec son environnement****Notice descriptive**

Cet ensemble de bâtiments d'une même unité foncière est composé pour partie de bâtiments R+1+C, à l'échelle des autres bâtiments du quartier, et pour partie de bâtiments R+3+C, « hors gabarit », se démarquant des épanelages du profil général de la ville.

**Règles particulières**

1. Recomposition des baies fenêtres de bois - partition en carreaux.
2. Portails et clôtures en limite de l'espace public -bois de métal peint.
3. Réduction des dimensions des lucarnes de type capucine.
4. Remplacement du garde-corps métallique par un muret en maçonnerie de pierre.
5. Requalification du bâtiment en rupture avec son environnement.

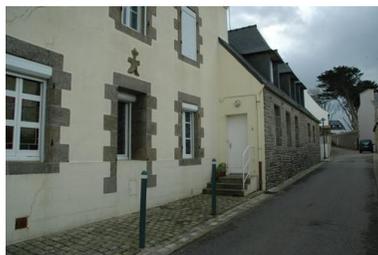
**n°9 Bâtiment d'accompagnement****Notice descriptive**

Bâtiment R+1+C en maçonnerie de pierre enduite.

1. Réduction des dimensions des lucarnes capucine.
2. Remplacement des menuiseries en plastique par des menuiseries en bois peint.

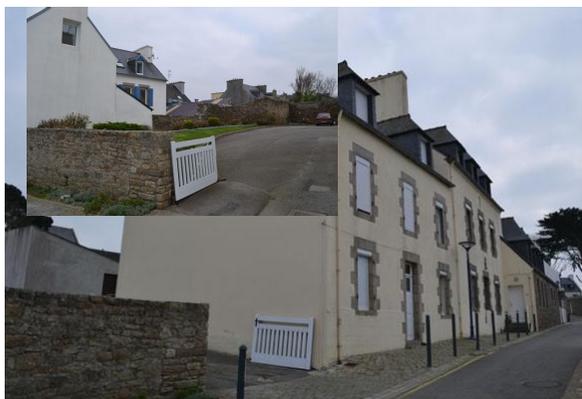
**n°11 Bâtiment d'accompagnement****Notice descriptive**

Bâtiment R+1+C en maçonnerie de pierre enduite.

1. Réduction des dimensions des lucarnes capucine.
2. Remplacement des menuiseries en plastique par des menuiseries en bois peint.

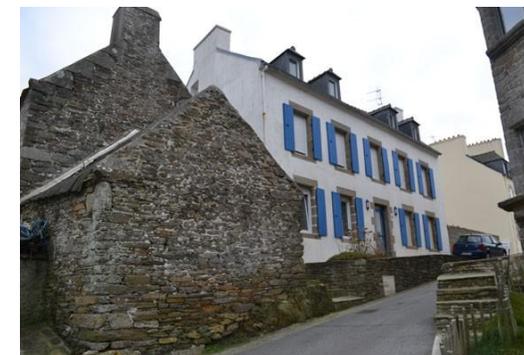
**n°13 Bâtiment d'intérêt architectural****Notice descriptive**

Bâtiment R+1+C en maçonnerie de pierre enduite.

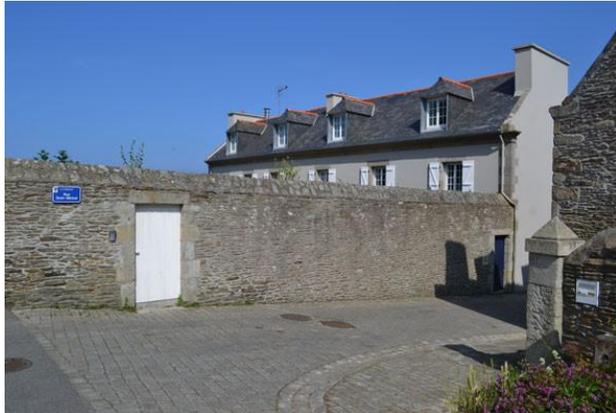
**n°2 Bâtiment d'intérêt architectural****Notice descriptive**

Bâtiment R+1+C - fin XIXème. Façades en maçonnerie de pierres enduites.

1. Menuiseries en bois peint.
2. Conservation du mur en maçonnerie de pierres apparentes.
3. Lucarnes droites de plus petites dimensions.

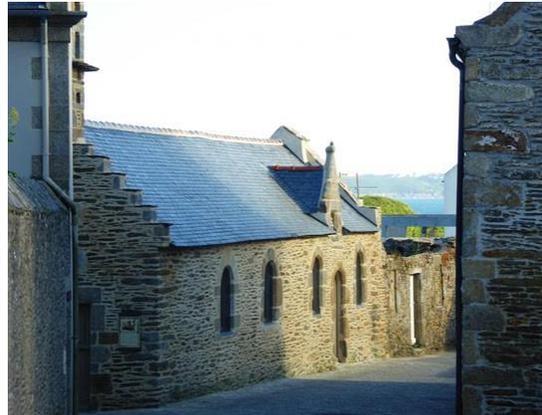
**n° 4 Bâtiment remarquable****Notice historique**

Ancienne maison d'habitation de Michel De Nobletz, transformée en chapelle au XVIIème siècle et restaurée en 2013.

Conservation en l'état.

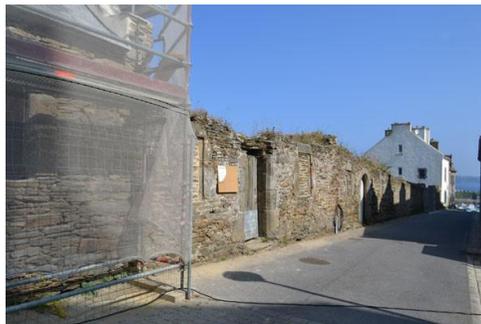
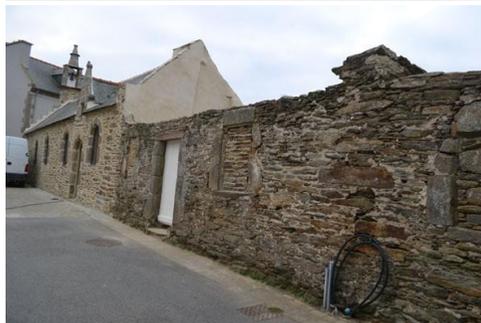
**Le mur****Notice descriptive**

Mur sur rue en maçonnerie de pierre, correspondant à d'anciennes façades de maison - d'où la présence de percements anciens (portes et fenêtres).

Ces anciens murs de façade seront reconstruits à la même hauteur en maçonnerie de pierre, sans percement autre que ceux nécessaires pour accéder à la parcelle - porte ou portail en bois.

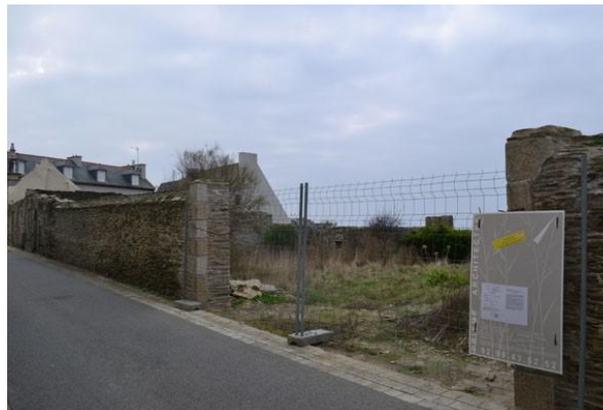
**n° 6 Bâtiment sans enjeu patrimonial****Commentaire**

Le mur de clôture sur rue a été ouvert par une grande brèche pour autoriser une nouvelle construction (2013-2014) sur la parcelle n°739.

Le portail en bois ou en métal peint sera de la hauteur du mur de clôture—les têtes de mur seront en gros appareil de granit.

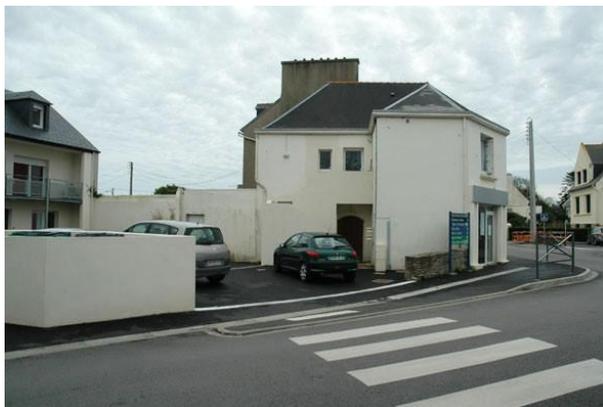
**n° 1 Bâtiment sans enjeu patrimonial****Commentaire**

Bâtiment R+1+C, au carrefour de trois rues dont l'importance est représentée par son implantation et sa volumétrie.

Il serait souhaitable de viser la recomposition des baies au RDC (façade commerciale) et la fermeture de la cour par le prolongement du mur et un portail.

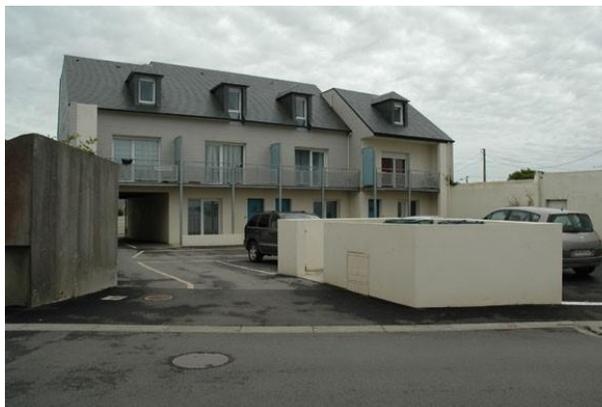
**n° 1A Bâtiment sans enjeu patrimonial****Commentaire**

Bâtiment R+1+C implanté en retrait de la voie qui déstructure l'espace public par la création de deux grandes ouvertures. Une requalification de l'espace situé entre le bâtiment et la rue est souhaitable : plantations, prolongement des murs de clôture,...

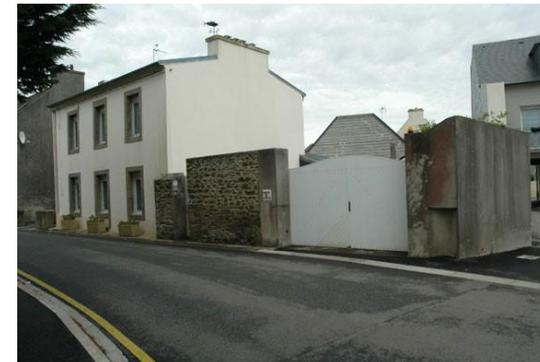
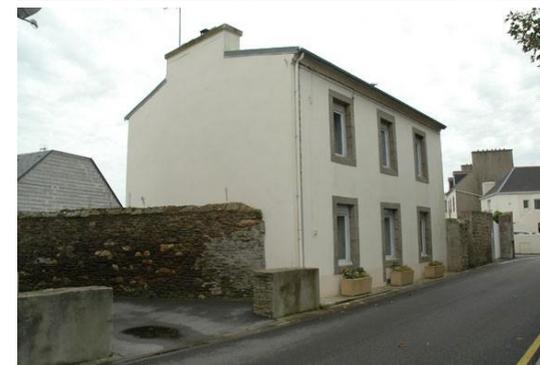
**n° 3 Bâtiment d'accompagnement****Notice descriptive**

Bâtiment R+1+C en maçonnerie de pierres enduites.

1. Menuiseries en bois peint - fenêtres à la française -partition en carreaux - volets battants.
2. Conservation des murs de clôture - requalification des maçonneries (hauteurs, têtes de mur, suppression de l'enduit -portail droit en bois peint).

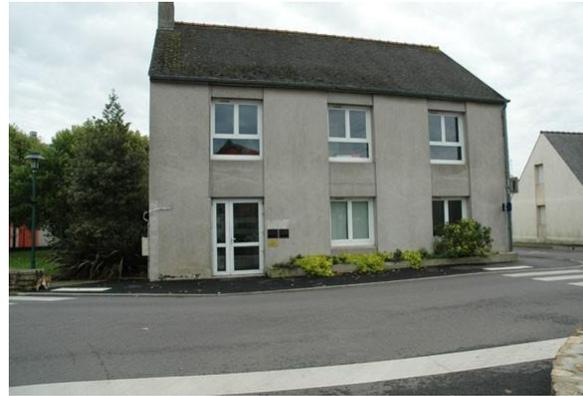
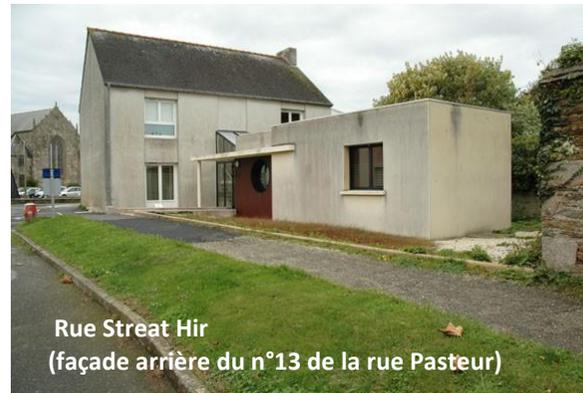
**n° 13 Bâtiment en rupture avec son environnement**

En dehors de la volumétrie du corps principal, ce bâtiment nécessite une restructuration et une recomposition générales de ses façades et du bâtiment situé à l'arrière - meilleure intégration à l'espace public.

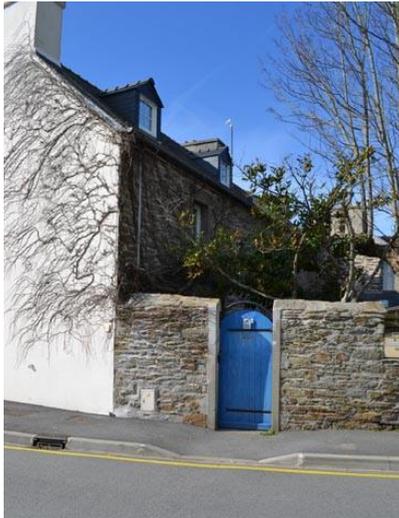
**n°2 Bâtiment d'accompagnement**

Pignon du n°38 de la rue Poncelin

Suppression des volets PVC (volets et menuiseries en bois peints).

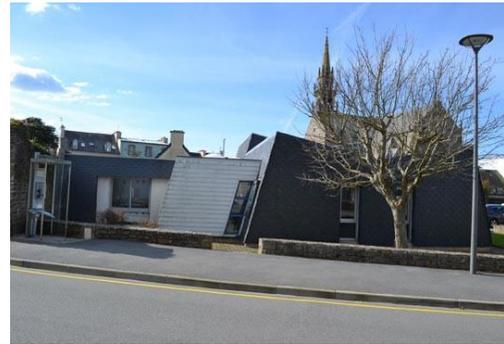
**n°10 Bâtiment sans enjeu patrimonial**
**Commentaire(**

Bâtiment qui par son implantation, sa volumétrie et son architecture est en rupture urbaine avec le contexte urbain environnant.

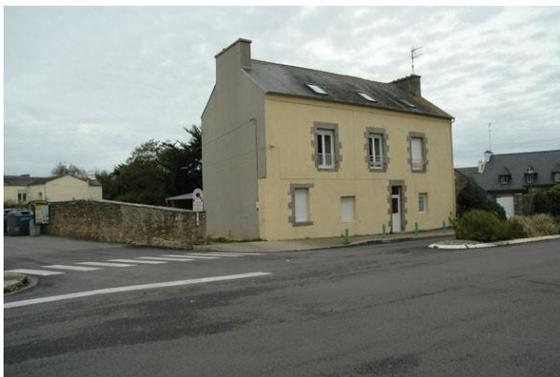
**n° 16 Bâtiment d'accompagnement****Notice descriptive**

Bâtiment R+1+C dont la façade du RDC a été remaniée. Façade en maçonnerie de pierre enduite.

1. Menuiseries en bois peint :
  - volets battants en bois,
  - fenêtres- partition en carreaux.
2. Recomposition des ouvertures de RDC.
3. Mise à niveau du mur de clôture en maçonnerie de pierre et fermeture de la parcelle par un portail en bois peint.

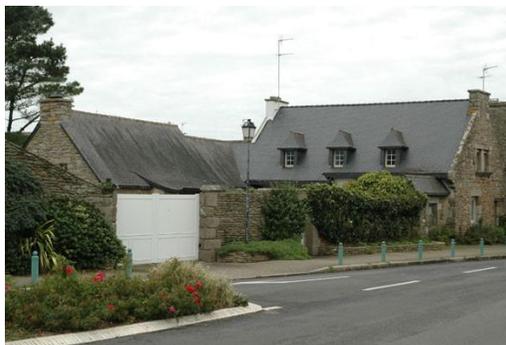
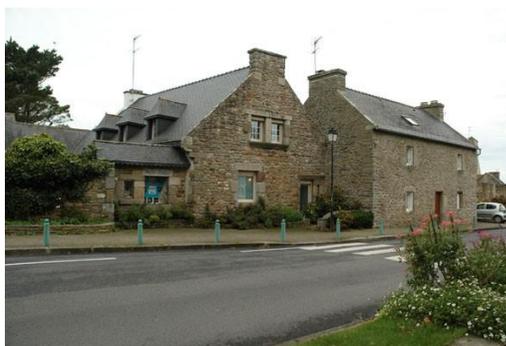
**n° 18-20 Bâtiment d'accompagnement****Notice descriptive**

Ensemble architectural de type pavillonnaire mais de qualité générale du fait de la présence forte des maçonneries de pierre (façades du bâtiment principal et des annexes, mur de clôture), du portail (hauteur de la clôture) et de la végétalisation des abords.

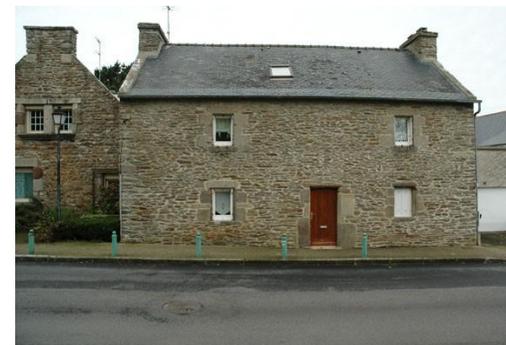
**n° 22 Bâtiment d'intérêt architectural****Notice descriptive**

Bâtiment R+1+C en maçonnerie de pierres apparentes.

**Règles particulières**

1. Un nouveau percement pourrait être autorisé au 1er étage au droit de la porte d'entrée et de même nature que les autres baies.
2. Menuiseries en bois peint - fenêtres ouvrant à la française - partition en carreaux.

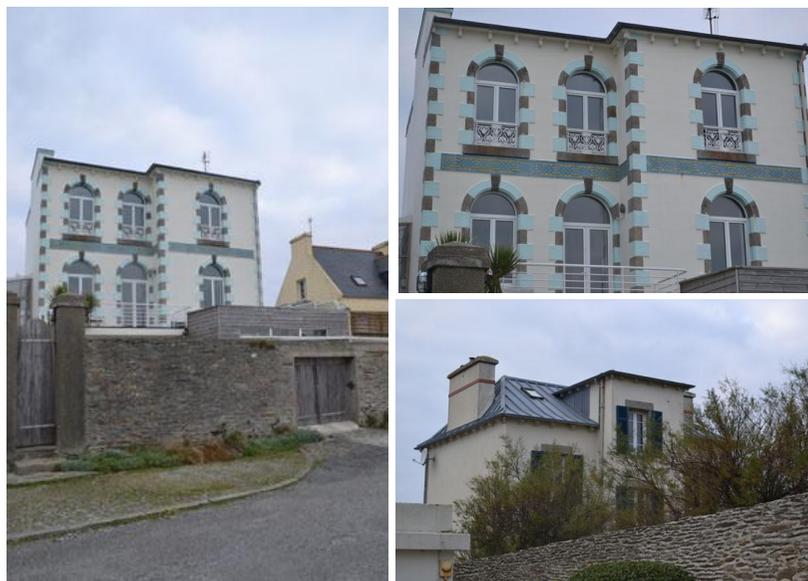
**n° 10 Bâtiment d'accompagnement****Notice descriptive**

Bâtiment R+1+C - style années 1910 - maçonnerie enduite

**Règles particulières**

1. Conservation de la structure et de la composition des façades.
2. Meilleure intégration du volume du garage : surélévation en maçonnerie.
3. Recomposition des menuiseries (bois) - partition en carreaux - des fenêtres et impostes.

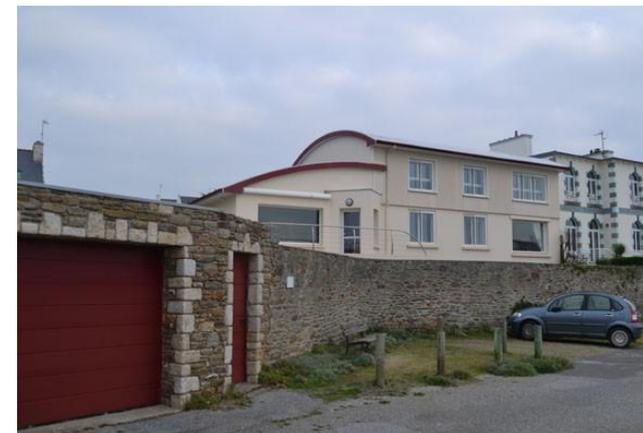
**n° 12 Bâtiment sans enjeu patrimonial****Commentaire**

Bâtiment dont l'architecture (toitures, courbes, proportion des baies vis-à-vis des façades) est en rupture avec le contexte architectural environnant. Toutefois, le mur en maçonnerie de pierre de qualité sera conservé.

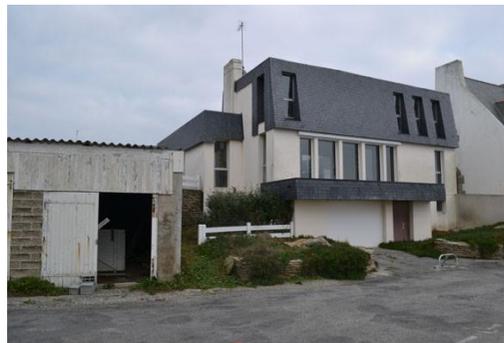
**Rue Pen ar Bed****n°20 Bâtiment sans enjeu patrimonial****Commentaire**

Bâtiment dont l'architecture (toiture à une seule pente, percements, auvent...) est en rupture par rapport au caractère dominant des constructions du quartier.

Une requalification de l'ensemble est souhaitable.

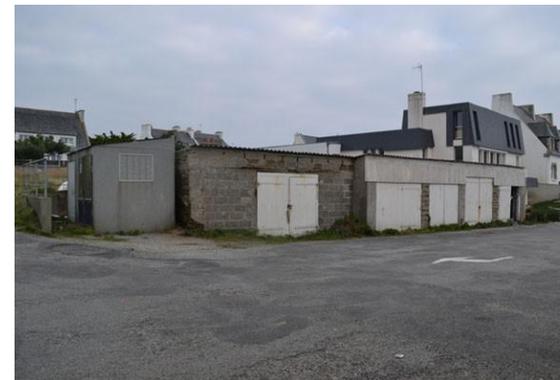
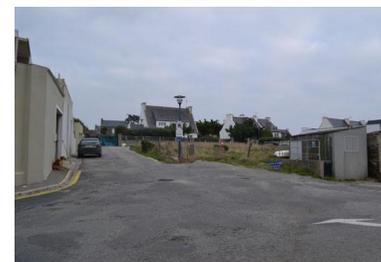
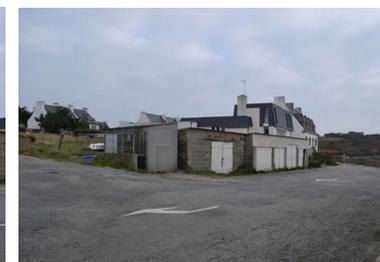
**Rue de Pen ar Bed****n° 22 Bâtiment en rupture avec son environnement****Commentaire**

Ensemble de garages dont la composition est en rupture architecturale et urbaine avec le caractère dominant du quartier : volumétrie, matériaux, couleurs. Les garages se situent en partie basse d'un terrain disponible à la construction. Un projet d'ensemble serait souhaitable.

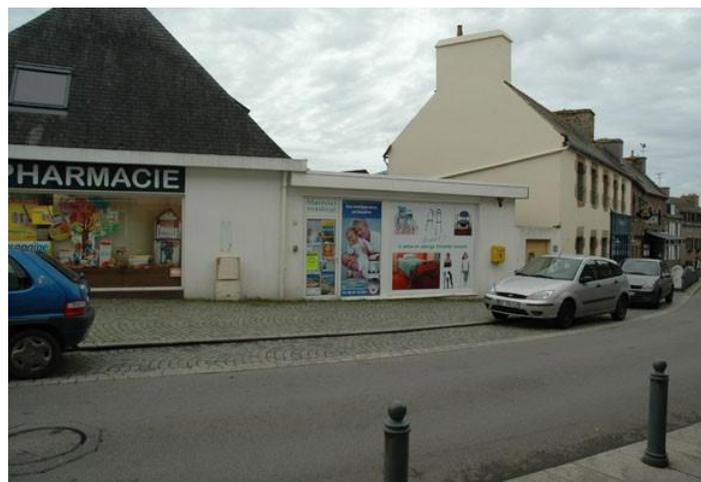
**n°9 Bâtiment sans enjeu patrimonial****Pignon du n°1 de la place Liandeilo****Commentaire**

Bâtiment R+C à caractère pavillonnaire en rupture urbaine avec le caractère dominant de la rue.

Bâtiment situé à l'angle d'une rue et d'une place dont l'impact est important.

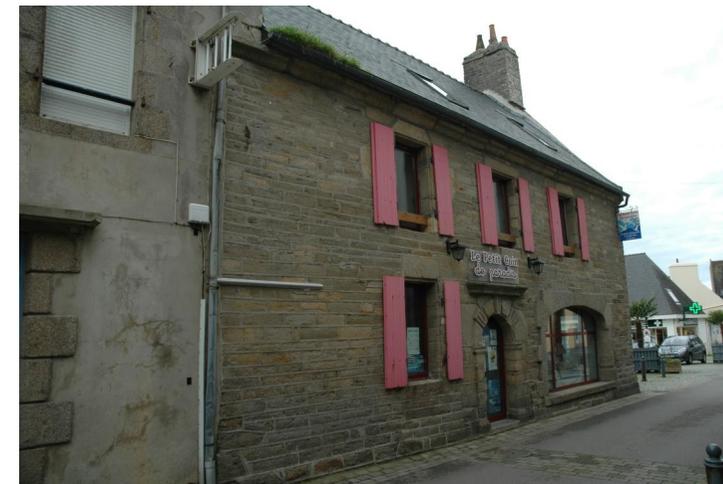
**n°11 Bâtiment d'intérêt architectural****Notice descriptive**

Bâtiment R+1+C (origine du XVIIème siècle) en maçonnerie de pierre apparente. La façade principale a subi des modifications de structure (agrandissement de baie, modification de la forme de la charpente).

Conservation et restitution éventuelle des dispositions d'origine (pierres apparentes, ...).

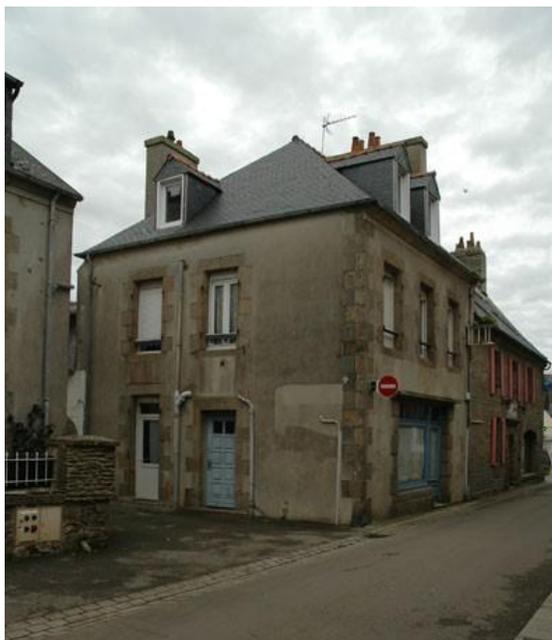
**n°13 Bâtiment d'accompagnement****Notice descriptive**

Bâtiment R+1+C - toiture à croupe - maçonneries de pierres enduites.

1. Conservation de la structure et de la composition des façades à l'exception de l'ancienne baie commerciale du RDC qui sera à harmoniser avec l'ordonnement des autres baies.
2. Remplacement des menuiseries en plastique par des menuiseries en bois peint.
  - volets battants,
  - fenêtre à la française - partition en carreaux
  - portes identiques au RDC.
3. Intégration des descentes EU-EV.
4. Enduit à la chaux.

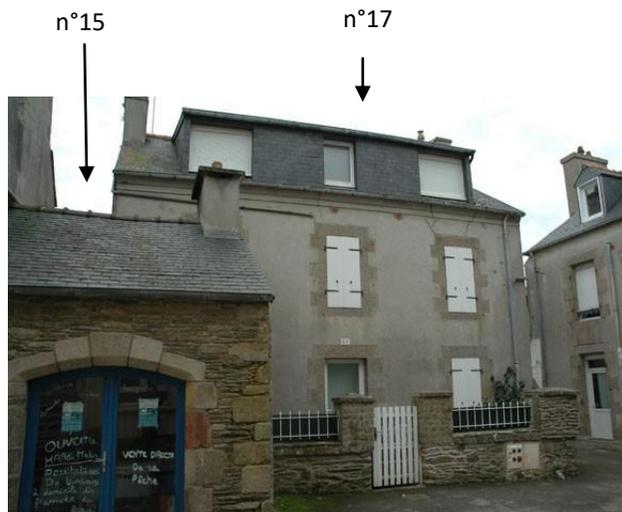
**n°17 Bâtiment d'accompagnement****Notice descriptive**

Bâtiment R+1+C en maçonnerie de pierres enduites.

**Règles particulières**

1. Conservation de la structure et de la composition de la façade.
2. Suppression du soulèvement de toit et remplacement par des lucarnes droites à fronton au droit des baies du 1er étage.
3. Menuiseries en bois peint :
  - volets battants,
  - fenêtre à la française - partition en carreaux
  - porte d'entrée pleine ou vitrée avec carreaux.
4. Portail et clôture en bois ou métal peint.

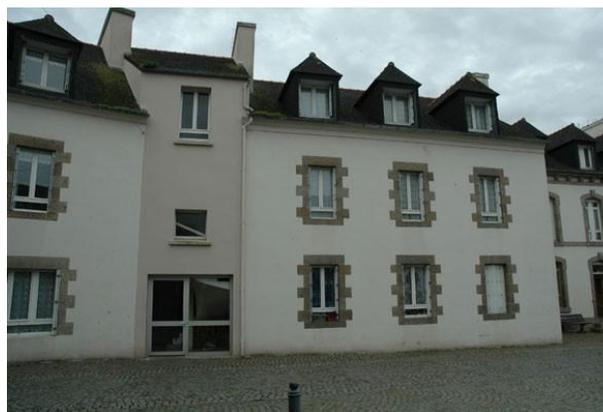
**n°27 Bâtiment d'accompagnement****Notice descriptive**

Bâtiment R+1+C - début du XXème restructuré à la fin du XXème dans le cadre d'une opération de logements collectifs.

**Règles particulières**

1. Recomposition des menuiseries en bois peint (volets battants, fenêtres ouvrant à la française - partition en carreaux).
2. Garde-corps en fonte.
3. Réduction des dimensions des lucarnes ou remplacement par des fenêtres de toit encastrées ou lucarnes droites à fronton.

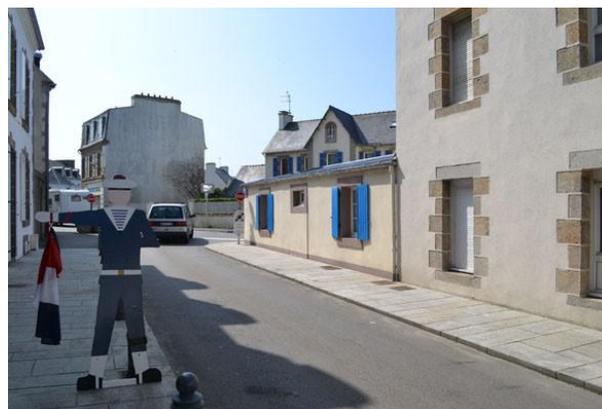
**n°33 Bâtiment en rupture avec son environnement**
**Notice descriptive**

Façade arrière de la maison du n°1 de rue Le Gonidec. Bâtiment en RDC. Hors silhouette par rapport au caractère dominant de la rue.

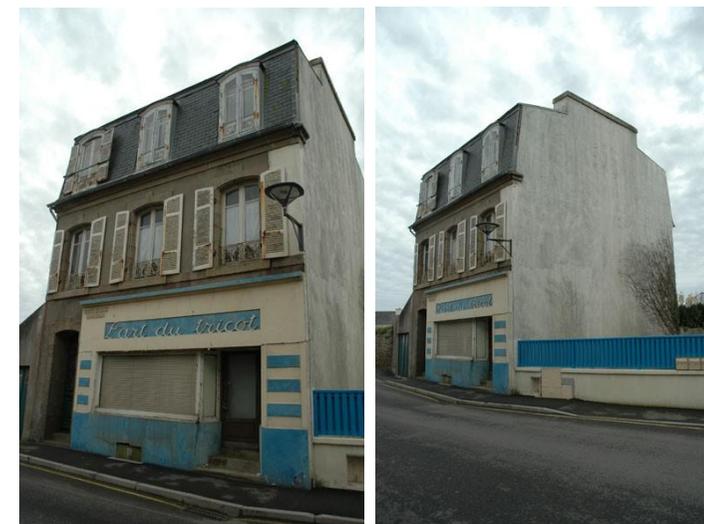
**n°35 Bâtiment d'accompagnement**
**Notice descriptive**

Bâtiment R+1+C - fin XIX<sup>e</sup> début XX<sup>e</sup> ayant conservé aux étages les composants architecturaux originels (volets persiennés, garde-corps fonte, fenêtres en bois). Le RDC a été déstructuré pour faire place à une façade commerciale sans aucun rapport avec l'ordonnancement de la façade originelle.

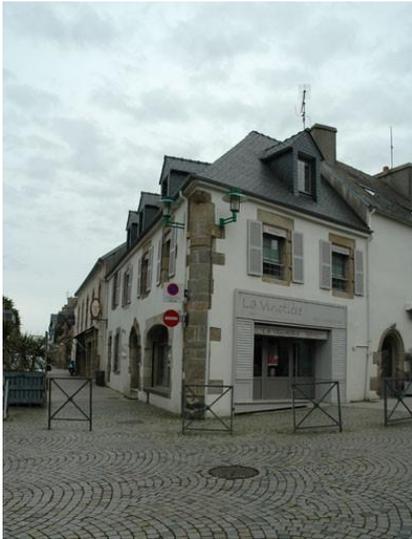
**n°2 Bâtiment remarquable**
**Notice historique**

Bâtiment d'origine du XVII<sup>ème</sup> construit à l'angle de deux rues. Entrée principale rue du Lieutenant Jourden.

1. Menuiseries en bois peint : fenêtres ouvrant à la française, partition en carreaux.
2. Recomposition de la façade au RDC suivant l'ordonnement de l'étage.
3. Réduction des dimensions des lucarnes.

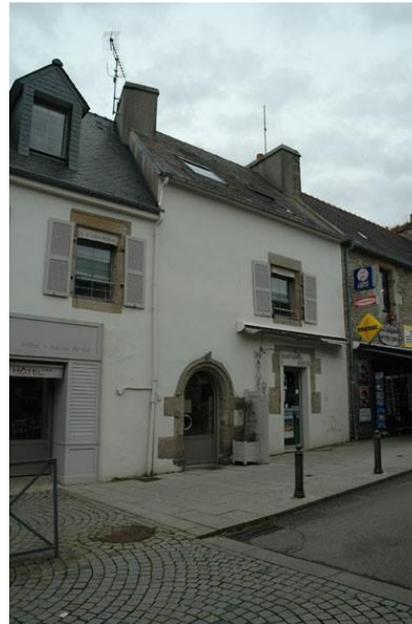
**n°4 Bâtiment remarquable**
**Notice historique**

Bâtiment d'origine du XVII<sup>ème</sup> ayant subi des transformations de volume et de façades.

Menuiseries en bois peint : fenêtres ouvrant à la française, partition en carreaux. Suppression des volets roulants en façade.

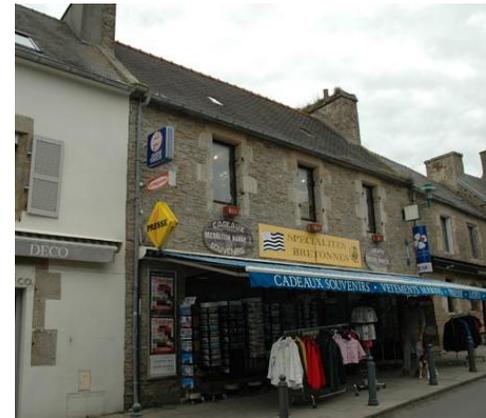
**n°6 Bâtiment d'intérêt architectural**
**Notice historique**

Bâtiment début du XIX<sup>ème</sup>.

1. Menuiseries en bois peint : fenêtre à la française - partition en carreaux.
2. Réduction du nombre d'enseignes.
3. Recomposition de l'auvent suivant l'ordonnement des baies.

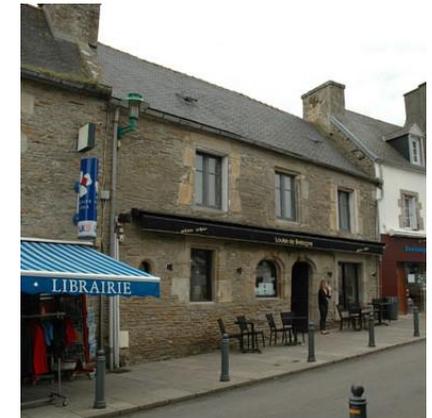
**n°8 Bâtiment d'intérêt architectural**
**Notice historique**

Bâtiment du XVI<sup>ème</sup> siècle d'origine.

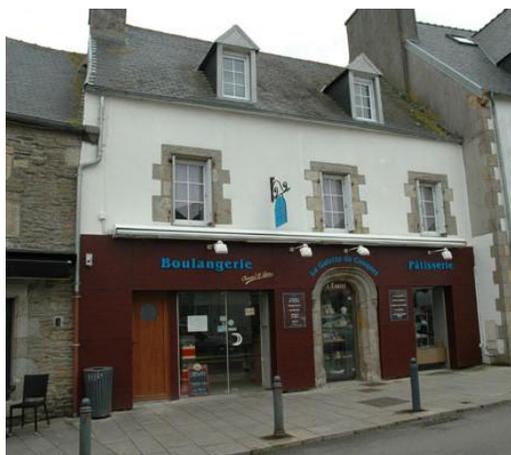
**n°8 Bâtiment d'intérêt architectural****Notice descriptive**

Bâtiment R+1+C ayant subi des modifications de structure. RDC éventré pour la création de baies commerciales, baies XIXème à l'étage et lucarnes en combles.

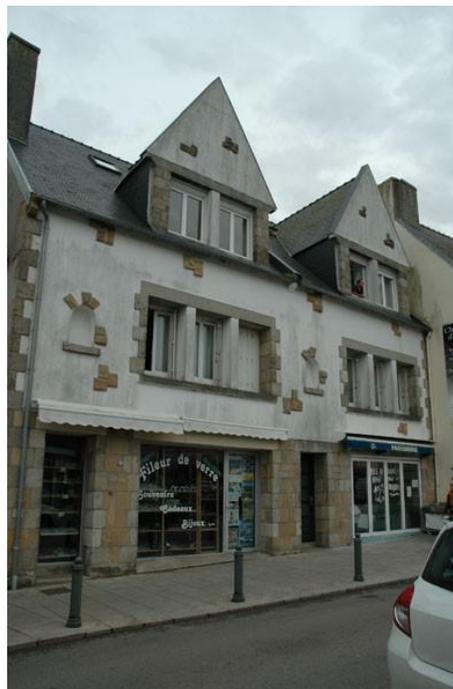
**n°10 Bâtiment sans enjeu patrimonial****Commentaire**

Bâtiment jumelé (années 1970) ayant des similitudes avec l'architecture pavillonnaire en rupture avec le contexte architectural et urbain de la rue, notamment du fait des lucarnes disproportionnées des combles et des baies du premier étage.

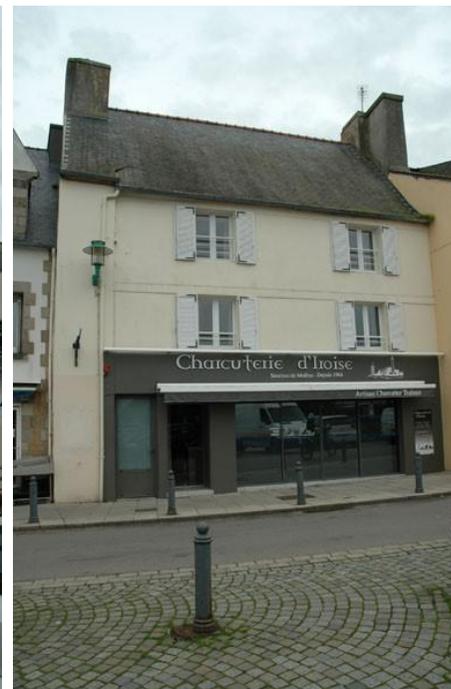
**n°12 Bâtiment d'accompagnement****Notice descriptive**

Bâtiment R+1+C - maison ancienne dont la façade semble avoir été reconstruite totalement. Le RDC a été totalement évidé pour y créer une façade commerciale dont la devanture n'est pas en cohérence avec l'ordonnancement des étages supérieurs.

1. Recomposition de la baie du RDC en tenant compte de l'ordonnancement des baies des étages.
2. Menuiseries en bois peint - partition des fenêtres en carreaux, volets.

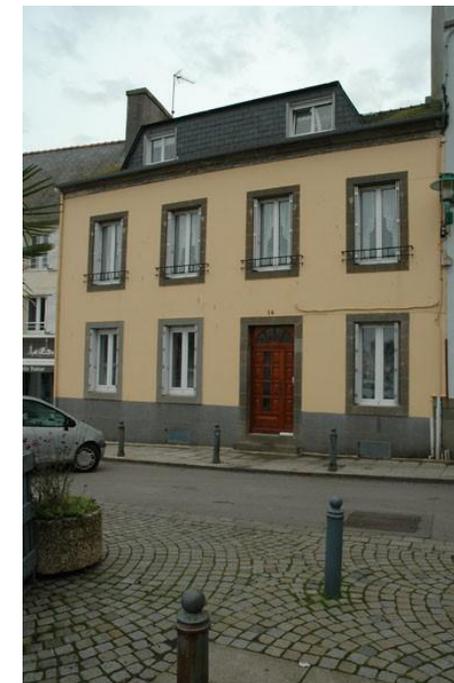
**n°14 Bâtiment sans enjeu patrimonial****Commentaire**

Bâtiment début XXème ayant subi des transformations de structure - toiture recomposée. Une requalification du bâtiment conduirait à refaire la toiture (pentes à 45° environ) et à supprimer le soulèvement de toit.

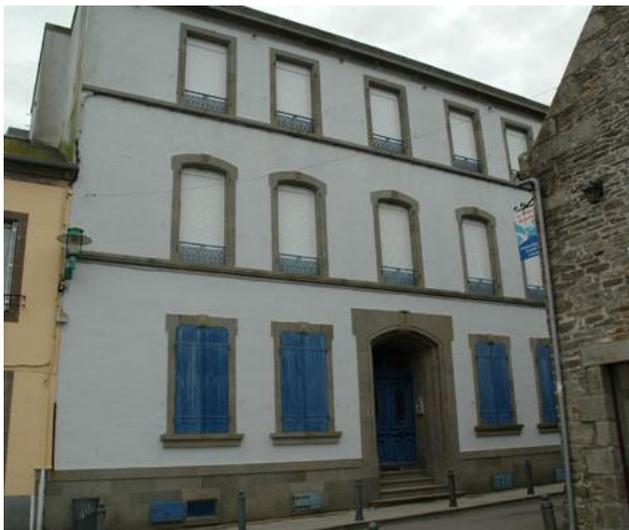
**n°16 Bâtiment d'intérêt architectural****Notice descriptive**

Bâtiment R+2+C, fin XIX—début XXème, en maçonnerie de pierres enduites.

1. Suppression des menuiseries en plastique par des menuiseries en bois peint (volets battants, fenêtres à la française partition en carreaux, conservation-restauration de la porte d'entrée).
2. Conservation - restauration des garde-corps des fenêtres.
3. Conservation des marches en granit de l'entrée.

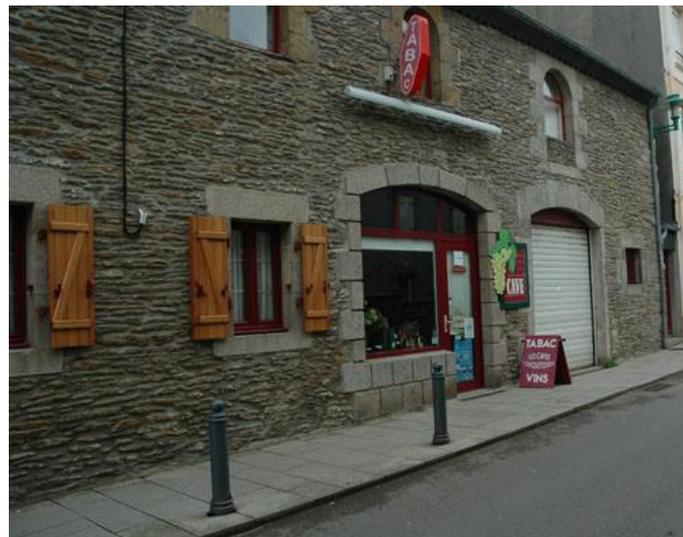
**n°18 Bâtiment d'accompagnement****Notice descriptive**

Bâti ancien R+1+C ayant subi de nombreuses transformations (baies).

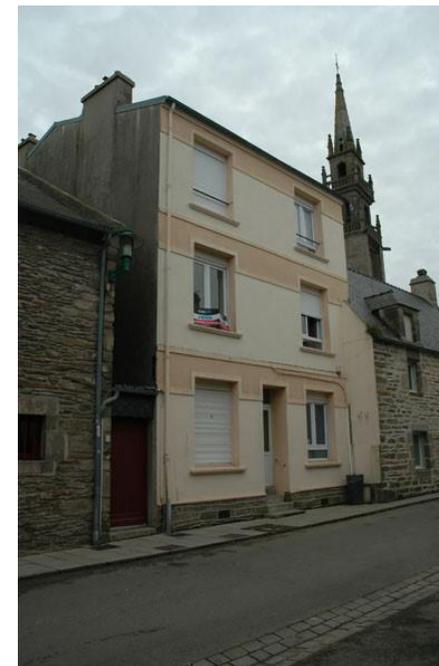
**n°20 Bâtiment sans enjeu patrimonial****Commentaire**

Bâtiment dont les caractéristiques architecturales - hauteur, composition de la façade, matériaux, composants (volets, fenêtres, porte, protection des baies) sont en rupture architecturale et urbaine (hauteur), avec le caractère dominant de la rue. Tout projet visera à mieux intégrer le bâtiment dans son contexte urbain (composition des menuiseries, couleurs, volumétrie).

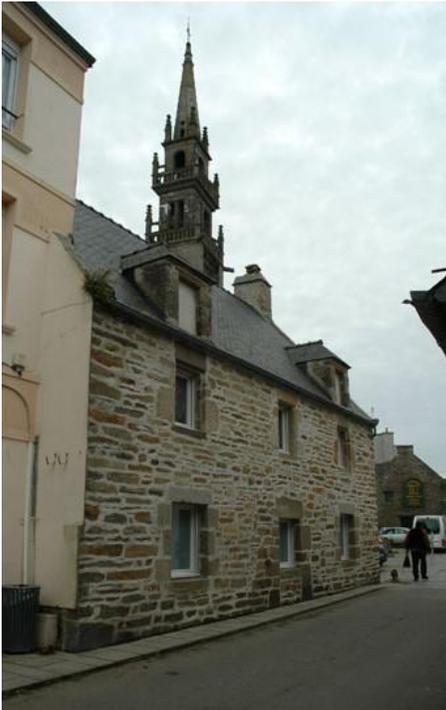
**n°22 Bâtiment d'intérêt architectural**

Notice historique : bâtiment XVIIIème.

1. Menuiserie en bois peint : fenêtre à deux vantaux - partition en carreaux.
2. Recomposition de certains linteaux de fenêtres.

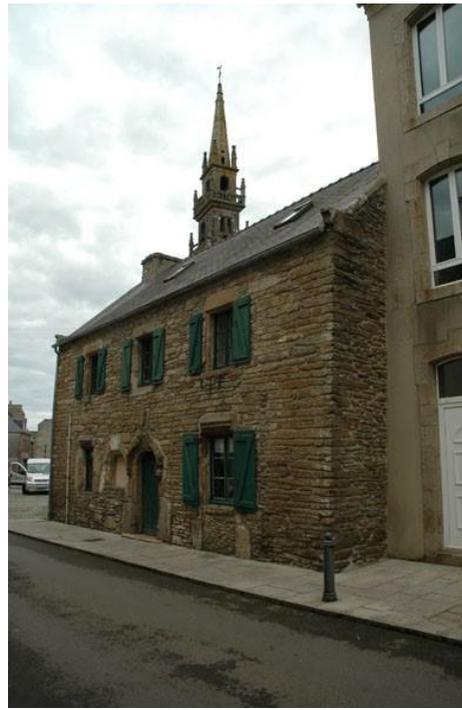
**n°24 Bâtiment d'intérêt architectural****Notice historique**

Bâtiment XVIème siècle.

Rejointoiement au mortier de chaux à fleur de pierre.

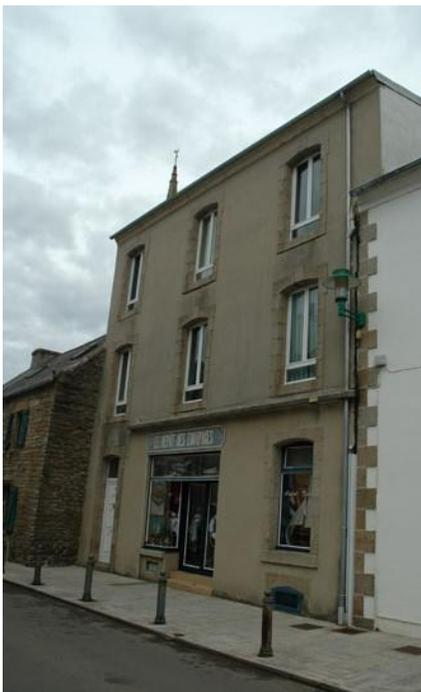
**n°26 Bâtiment d'accompagnement**
**Notice descriptive**

Bâtiment R+1+C - fin XIXème début XXème. L'épanelage de ce bâtiment est supérieur à celui du caractère dominant de la rue.

1. Menuiseries en bois peint : fenêtres à deux vantaux - partition en carreaux.
2. Pose de garde-corps plutôt qu'un vitrage fixe en partie basse de la fenêtre.

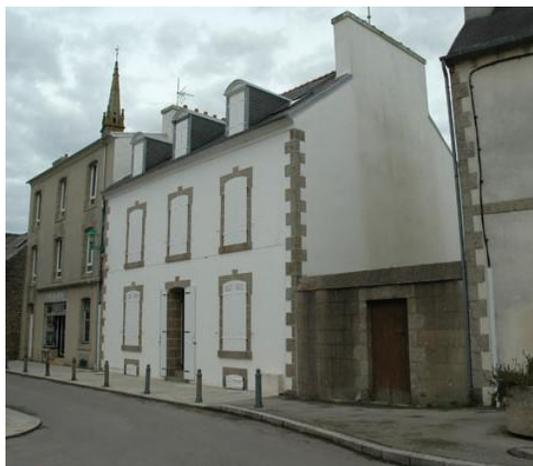
**n°28 Bâtiment d'accompagnement**
**Notice descriptive**

Bâtiment R+1+C - fin XIXème - début XXème. Maçonneries enduites.

1. Conservation de la structure et de la composition de la façade sur rue.
2. Conservation ou restitution des composants architecturaux originels (menuiserie en bois, volets battants, fenêtres à deux vantaux – partition en carreaux enduits au mortier de chaux).

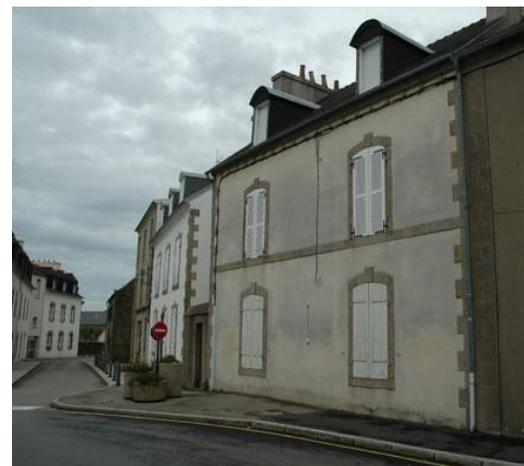
**n°30 Bâtiment d'accompagnement**
**Notice descriptive**

Bâtiment R+1+C - fin XIXème - début XXème. Maçonneries enduites. Façade homogène avec le n°32.

1. Conservation de la structure et de la composition de la façade sur rue.
2. Conservation ou restitution des composants architecturaux originels (menuiserie en bois, volets battants, fenêtres à deux vantaux – partition en carreaux enduits au mortier de chaux).

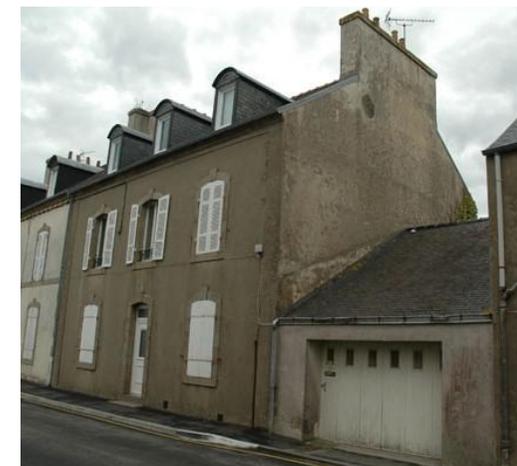
**n°32 Bâtiment d'accompagnement**
**Notice descriptive**

Bâtiment R+1+C - fin XIXème - début XXème. Maçonneries enduites.

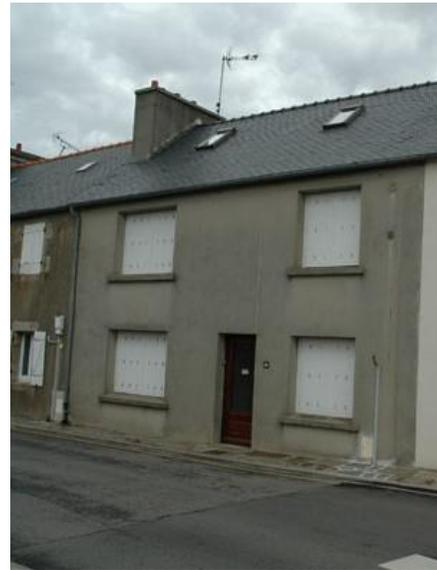
**n°36 Bâtiment sans enjeu patrimonial**

Le volume de ce bâtiment est en harmonie avec l'ensemble des autres constructions situées de part et d'autre - toutefois, il serait souhaitable d'effectuer une requalification de la façade (ordonnancement et proportions des gaies).

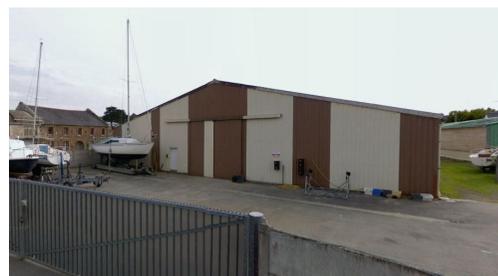
**n°9 Bâtiment en rupture avec son environnement**

**Bâtiment artisanal**

Tout projet visera sa requalification - volumétrie, bardage, couleurs, ...

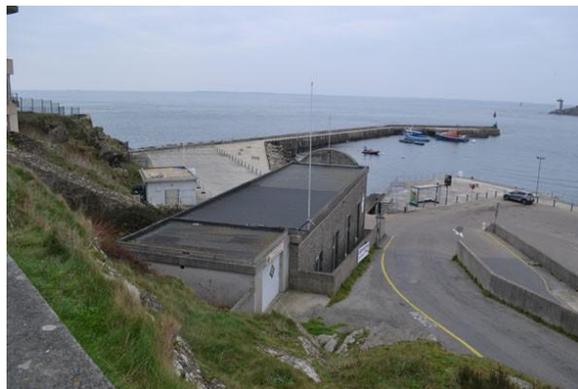
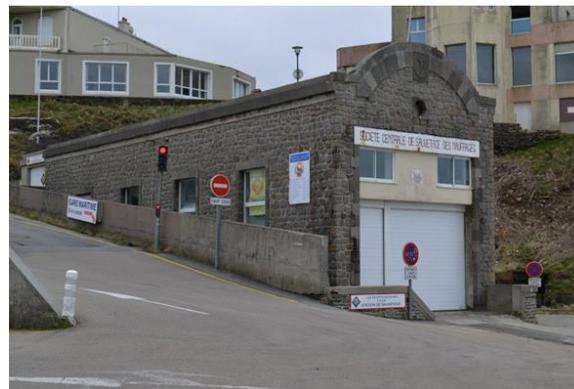
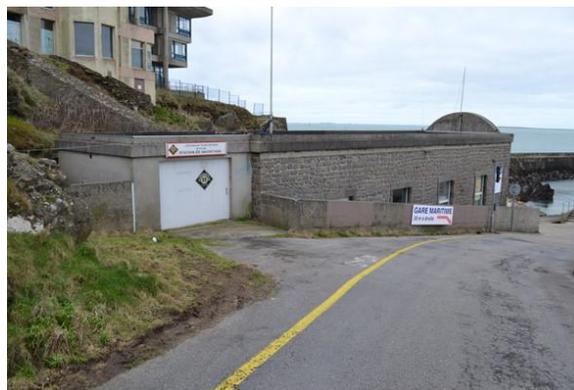
*Local des sauveteurs saisonniers***n°19 Bâtiment d'accompagnement****Notice historique**

Anciens bâtiments de sauvetage en mer construits en 1948, désaffectés en 1997 et transformés en musée et bureaux depuis 2003.

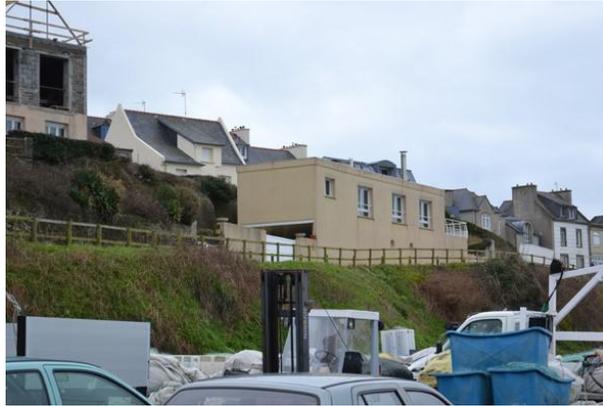
**n°15 Corniche Saint Barbe**

**Bâtiment en rupture avec son environnement**

Bâtiment non intégré dans son environnement notamment par sa volumétrie, les rythmes de ses ouvertures et le choix des matériaux.

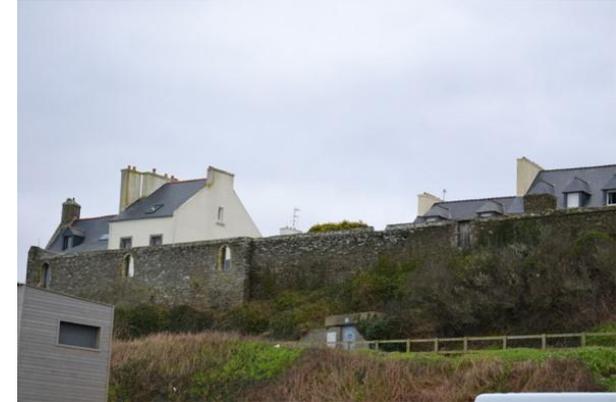
**n°1-3 Corniche Saint Barbe**

Mur remarquable en maçonnerie de pierre apparente de l'ancien hôpital maritime.

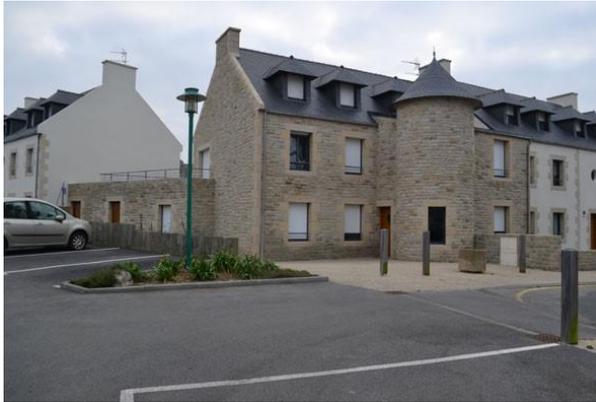
**n°2 Bâtiment d'accompagnement****Notice descriptive**

Bâtiment récent R+1+C ayant respecté le caractère architectural du quartier par sa volumétrie et le choix des matériaux.

En cas de transformation de la toiture, remplacer les capucines par des lucarnes droites à fronton proportionnées aux dimensions de la toiture.

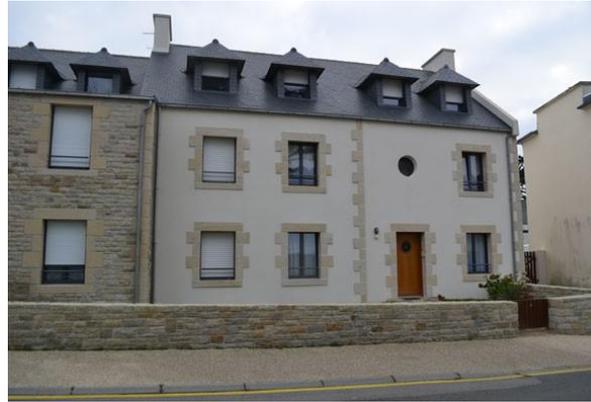
**n° 4 Bâtiment d'accompagnement****Notice descriptive**

Bâtiment XXème - R+1+C - façades enduites - encadrements et chaînages en pierre.

1. En cas de transformation de la toiture, remplacement des capucines par des lucarnes droites à fronton proportionnées aux dimensions de la toiture.
2. Menuiseries en bois à peindre.
3. Recomposition des baies avec partition en carreaux.

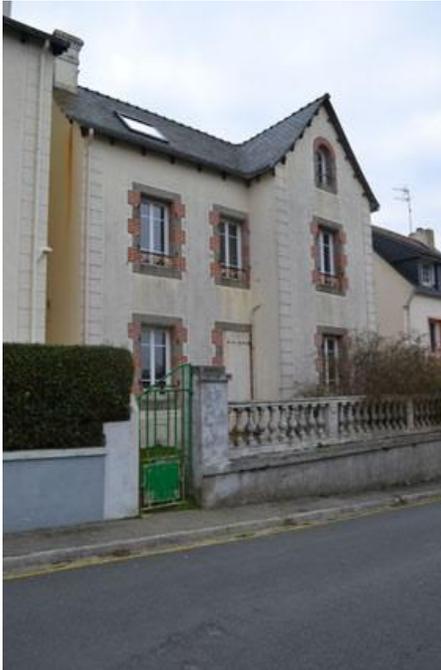
**n°14 Bâtiment accompagnement****Notice descriptive**

Bâtiment R+1+C - début XXème siècle - avec pignon sur rue. Chainage d'angle en béton peint.

1. Conservation de la structure et de la composition de la façade sur rue et de la toiture.
2. Conservation et restauration du portail et des balconnets ou remplacement à l'identique.
3. Conservation du muret. Les balustres en béton pourraient être remplacés par une grille en acier peinte.

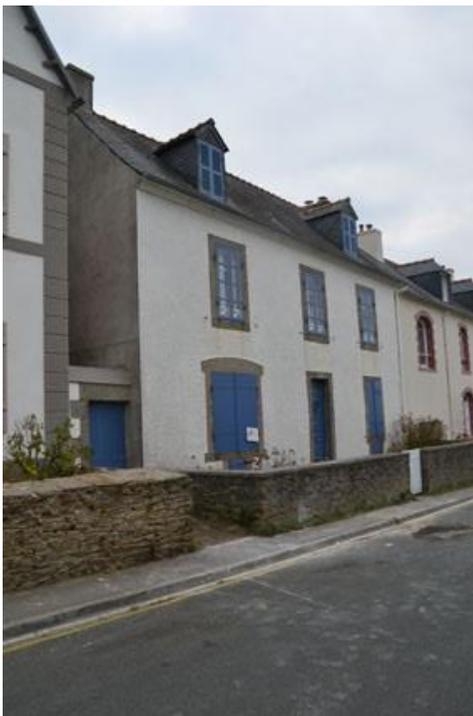
**n°22 Bâtiment accompagnement****Notice descriptive**Bâtiment R+1+C - fin du XIX<sup>e</sup> - début XX<sup>e</sup>.**Règles particulières**

1. Conservation de la structure et de la composition de la façade sur rue et de la toiture.
2. Conservation des lucarnes droites.
3. Conservation du muret en pierre.
4. Conservation ou remplacement à l'identique des « volets vitrés ».

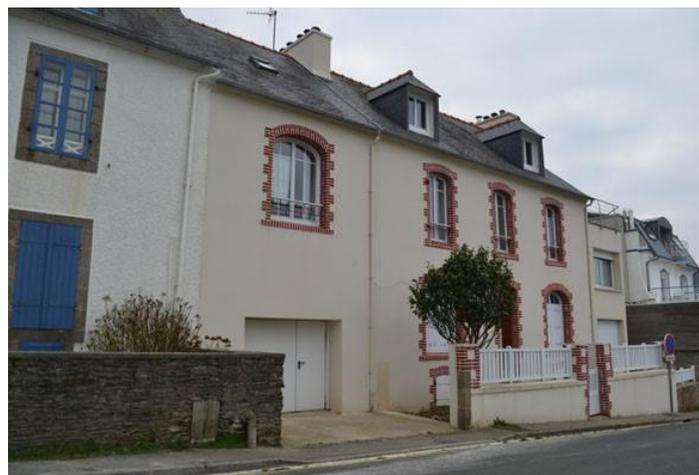
**n° 24 Bâtiment accompagnement****Notice descriptive**Bâtiment R+1+C - début XX<sup>e</sup>.**Règles particulières**

1. Conservation de la structure et de la composition de la façade sur rue et de la toiture.
2. Remplacement des lucarnes capucines par des lucarnes droites à fronton.
3. Remplacement de la clôture PVC par une clôture en acier peint.

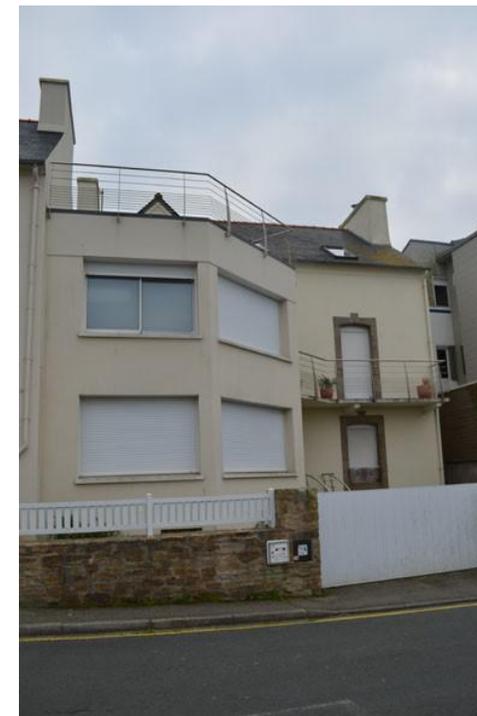
**n°26 Bâtiment en rupture avec son environnement****Commentaire**

Extension dont les proportions architecturales (forme, baies, matériaux) n'ont aucune résonance avec le bâtiment d'origine. La clôture et le portail PVC devraient être remplacés par des éléments en acier peint.

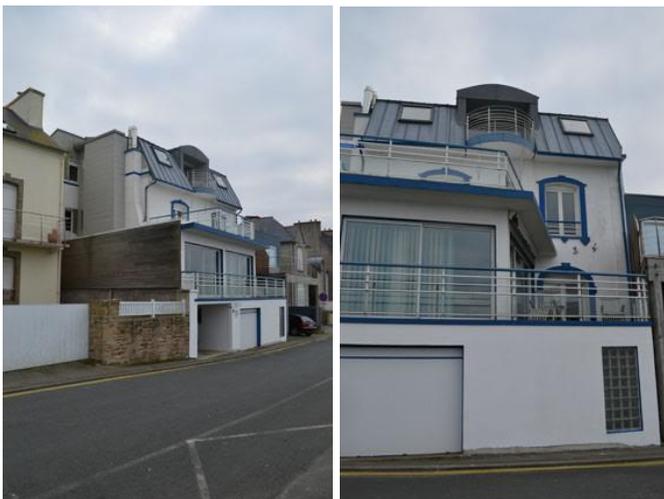
**n°28 Bâtiment sans enjeu patrimonial**

Cet ensemble architectural est composé de nombreux éléments hétéroclites, en contradiction avec le caractère dominant de la rue où prédomine une architecture sobre et équilibrée. Une recomposition architecturale globale devrait être envisagée.
