**REPertoire DU PATRIMOINE  
LE CONQUET**  
Aire de Valorisation de l'Architecture et du Patrimoine

**Rue Domaine Michel De Nobletz**

**Secteur  
1**

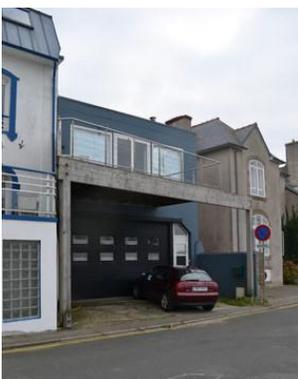
**n°28B Bât. sans enjeu patrimonial**

Construction inappropriée au caractère dominant de la rue - entrée en retrait (absence d'alignement au RDC).

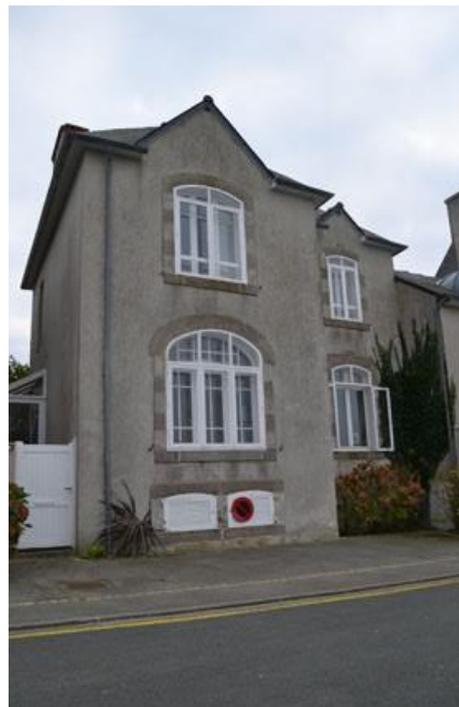
**n° 30 Bâtiment sans enjeu patrimonial**

Assemblage de deux architectures dont les éléments de composition n'assurent pas la cohérence de l'ensemble, notamment par le volume de terrasse, en rupture avec la continuité urbaine. L'alignement de la clôture sur rue avec celui de la terrasse serait à envisager. Toutefois, le bâtiment d'origine conserve un caractère architectural qui mérite une attention particulière.

1. Conservation de la structure et de la composition de la façade sur rue et de la toiture.
2. Conservation des « volets vitrés ».

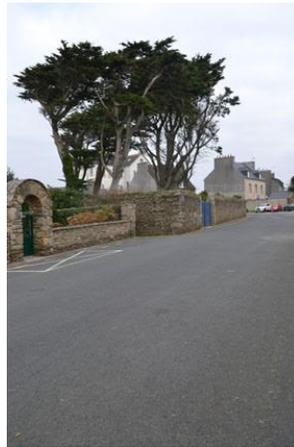
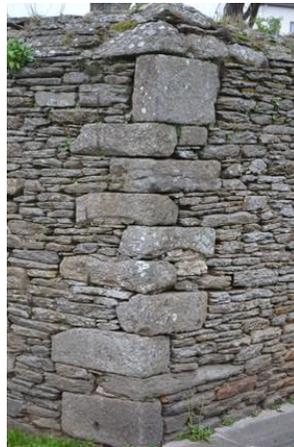
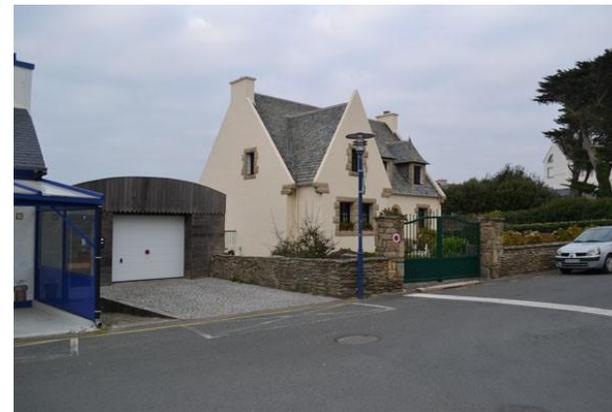
**n°5 / 7 Bâtiment sans enjeu patrimonial**

Le garage en retrait créé une rupture urbaine du fait de la suppression de la clôture et de son volume implanté en retrait.

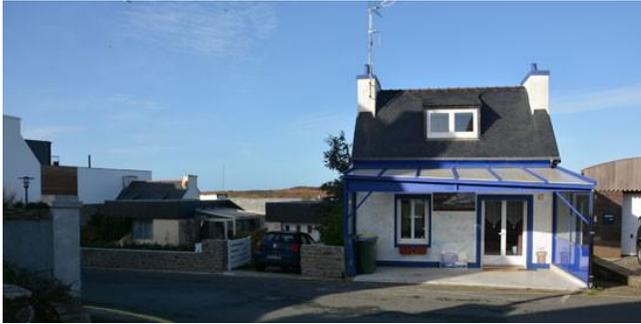
**n°9 Bâtiment en rupture avec son environnement****Commentaire**

De nombreuses interventions architecturales ont transformé la maison originelle de facture simple et traditionnelle en une composition hétéroclite d'éléments peu compatibles entre eux : véranda sur rue, excroissance du volume en toitures nord, lucarne rampante, ...

Une recomposition globale architecturale serait souhaitable. De plus, il conviendrait de renforcer le caractère public de la façade rue, par la reconstruction d'un mur en limite de l'espace public.

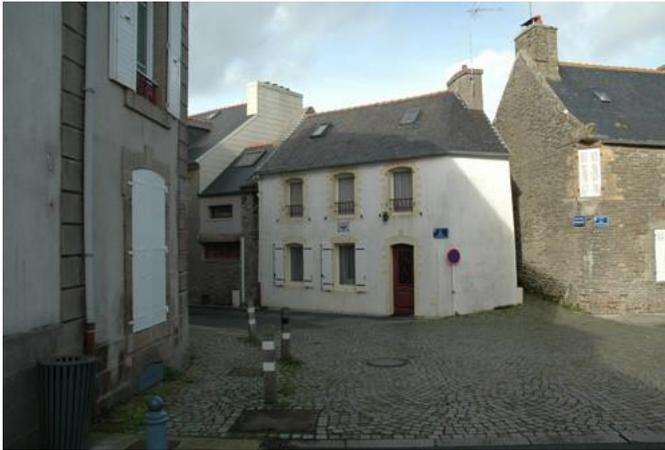
**n°1 Bâtiment d'accompagnement****Notice descriptive3**

Bâtiment R+1+C - années 1930.

1. Conservation de la structure et de la composition de la façade principale.
2. Recomposition des menuiseries en bois avec partition en carreaux et suivant la forme des baies.
3. Volets en bois peint.

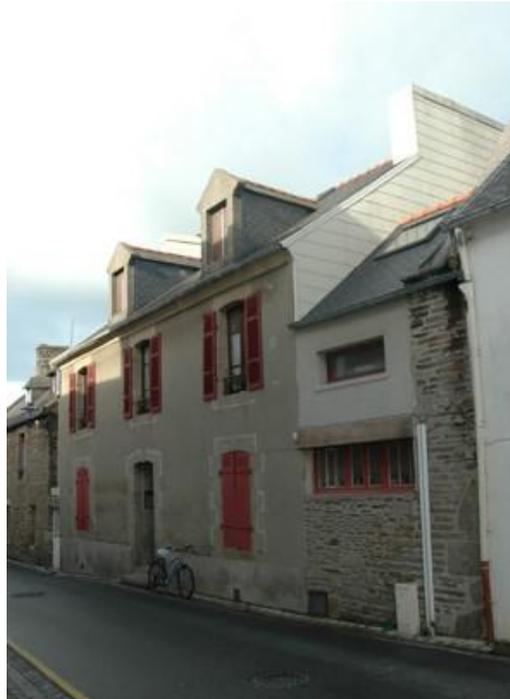
**n°3 Bâtiment d'accompagnement****Notice descriptive**

Bâtiment R+1+C—façades en pierre enduite.

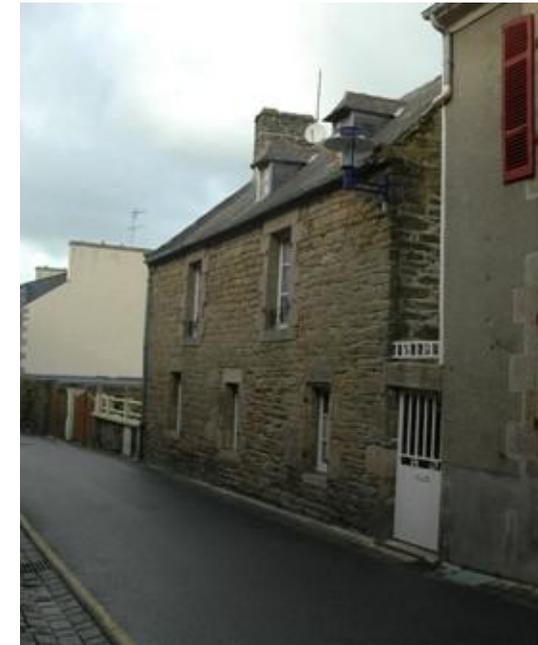
**n°5 Bâtiment d'accompagnement****Notice descriptive**

Bâtiment R+1+C - Façades en pierre apparente. Les baies ont été modifiées depuis l'origine.

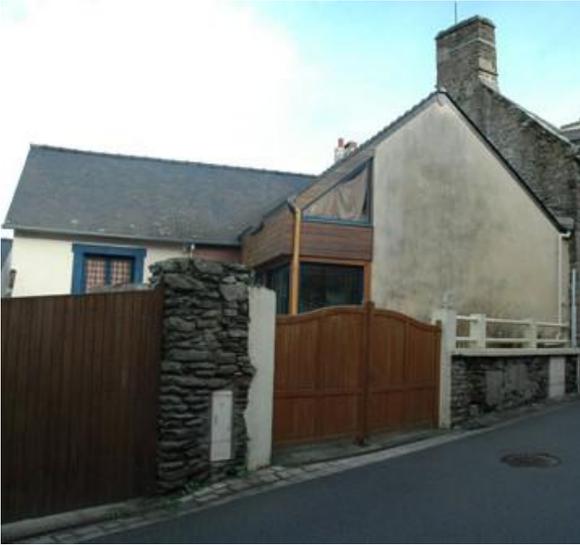
**n°7 Bâtiment sans enjeu patrimonial**
**Commentaire**

Maison à caractère pavillonnaire composé de deux corps de bâtiment. Maison primitive en fond et extension vers la rue. Une requalification de l'ensemble est souhaitable.

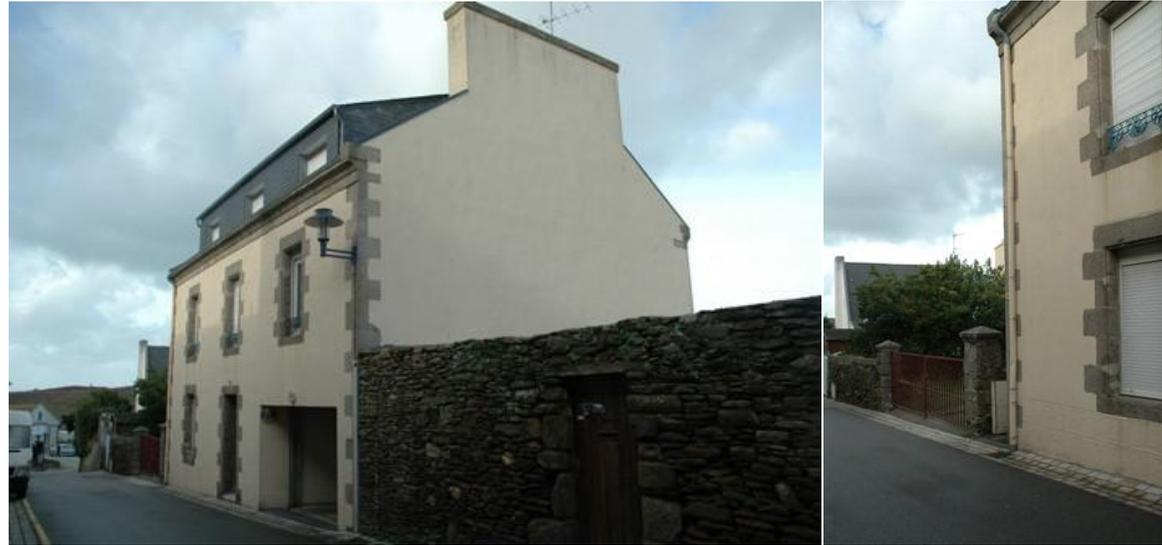
**n°9b Bâtiment d'accompagnement**
**Notice descriptive**

Bâtiment R++C ayant subi des modifications d'ouverture en façade et toiture- façades enduites.

1. En cas de travaux en toiture, suppression du soulèvement de toiture et remplacement par des lucarnes à fronton ou des fenêtres de toit encastrées.
2. Requalification de la baie du garage (encadrement de baie).

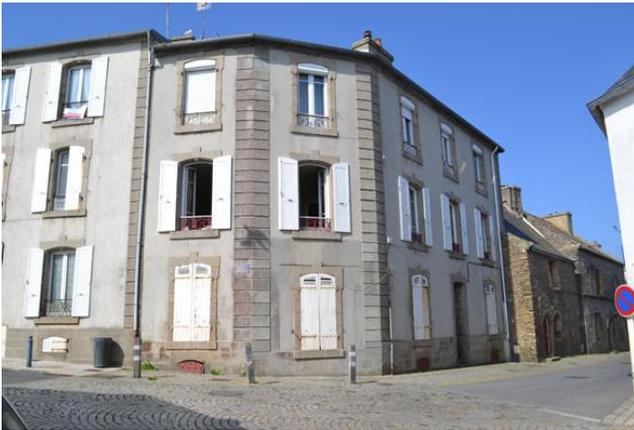
**n°2 Bâtiment d'intérêt architectural****Notice descriptive**

Bâtiment R+1+C. Façades enduites au mortier de ciment - chaînage d'angle en pierre.

1. Remplacement de l'enduit ciment par un enduit au mortier de chaux.
2. Suppression des volets roulants au 2ème étage (remplacement par des volets en bois).
3. Conservation des volets bois.
4. Conservation des balconnets en fonte.

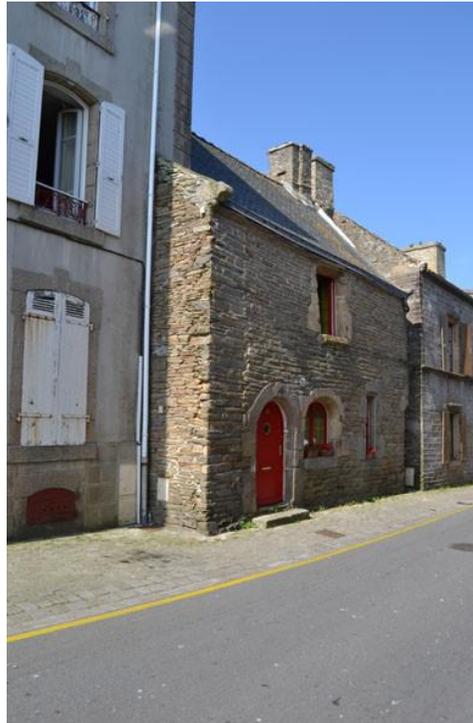
**n°4 Bâtiment remarquable****Notice descriptive**

R+1+C - façades en pierre apparente.

Conservation des façades en pierre apparente.  
Rejointoiement au mortier de chaux.

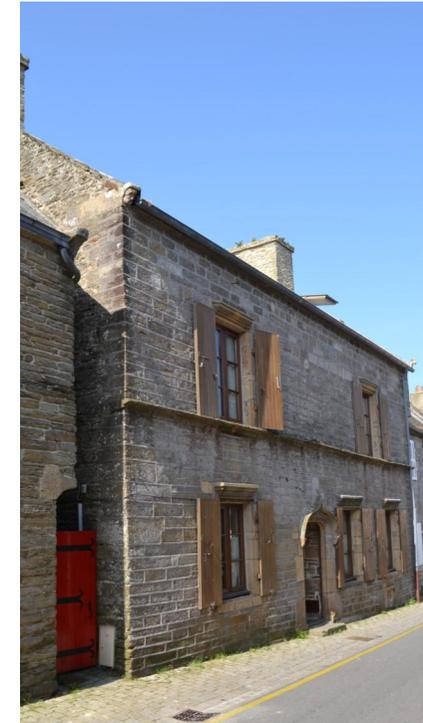
**n°6 Bâtiment remarquable****Notice descriptive**

Bâtiment R+1+C - façades en pierre apparente.

Réfection des joints de la façade au mortier de chaux à fleur de pierre.

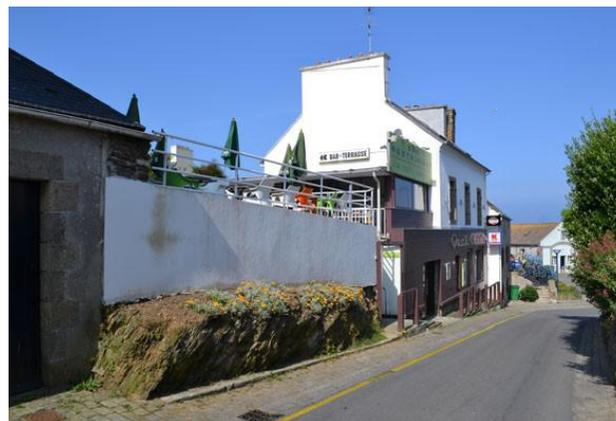
#### n°16 Bâtiment en rupture avec son environnement - Terrasse et extension

Ensemble composé d'éléments hétéroclites. Décalages de façades, bandeaux commerciaux trop importants. Tout en conservant le socle rocheux, une requalification par l'unification des volumes et des matériaux est souhaitable.

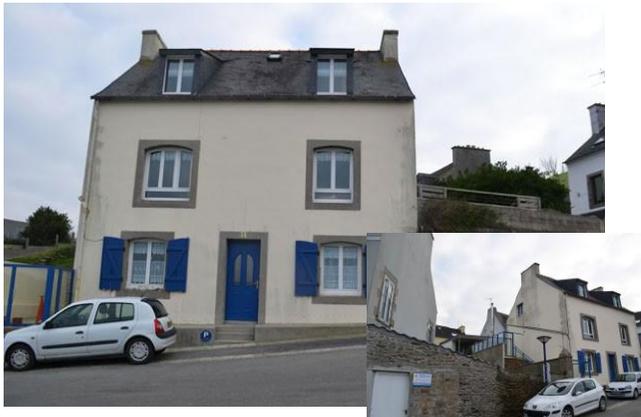
**n°1 Bâtiment d'accompagnement****Notice descriptive**

Bâtiment début du XXème - R+1+C - Façade de maçonnerie enduite.

1. Recomposition des fenêtres - partition en carreaux .
2. Menuiseries en bois peint.
3. Remplacement de l'allège vitrée par un garde-corps (métal ou bois peint).
4. Requalification des volumes annexes.

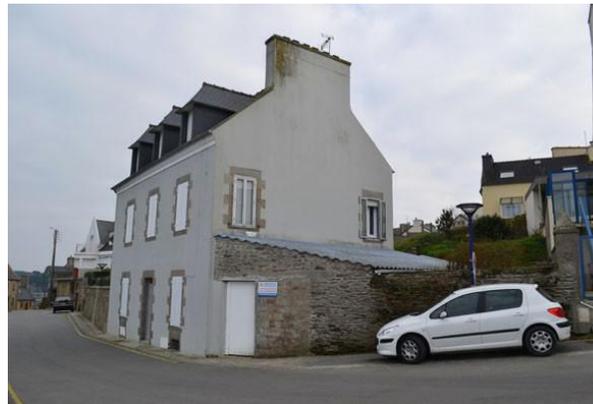
**n°3 Bâtiment d'accompagnement****Notice descriptive**

Bâtiment R+1+C—Fin XIXème/début XXème.

Menuiseries en bois peint :  
 - fenêtre à deux vantaux,  
 - volets battants.

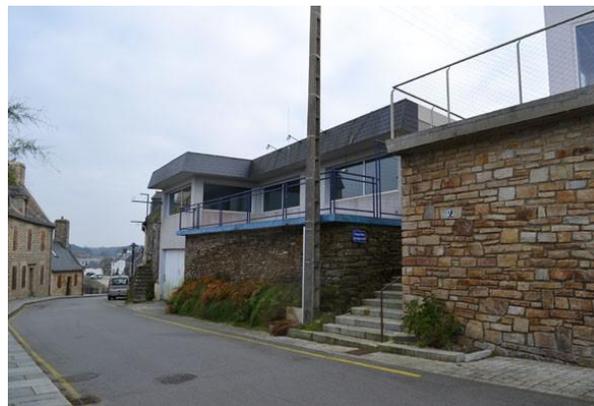
**n°11 Bâtiment sans enjeu patrimonial****Commentaire**

Composition architecturale en rupture avec le caractère dominant de la rue, à la fois par sa volumétrie, les proportions des baies et la nature de certains composants architecturaux (support et garde-corps de la terrasse). Une requalification de l'ensemble est souhaitable.

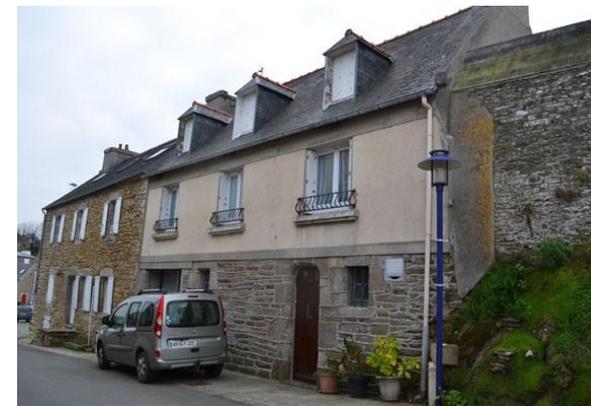
**n°13 Bâtiment d'accompagnement****Notice descriptive**

Bâtiment R+1+C dont il reste des éléments anciens originels (partie de RDC). Mur de clôture attenant et escalier d'accès en maçonnerie de pierres apparentes.

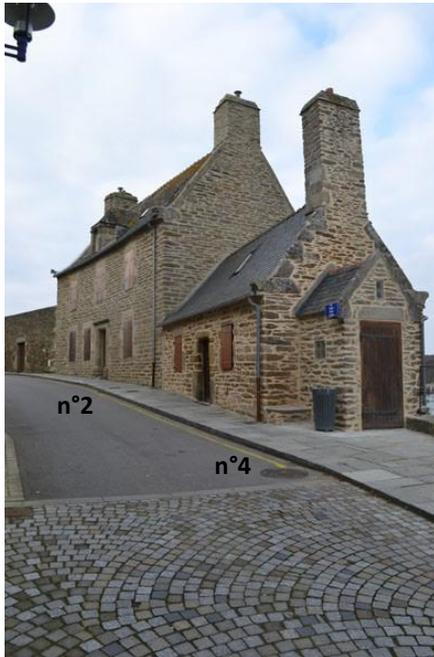
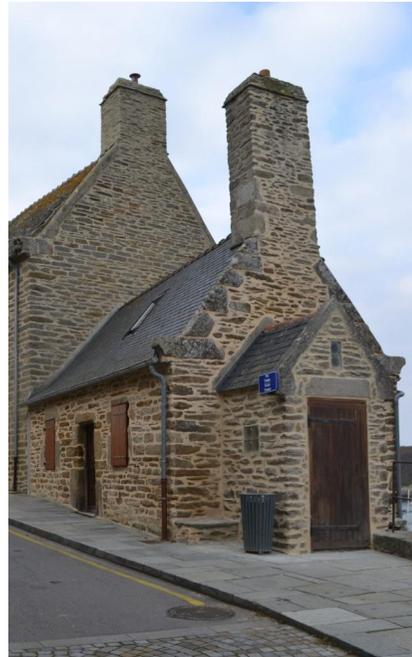
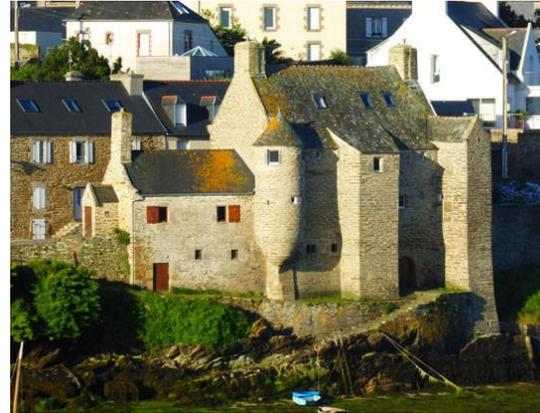
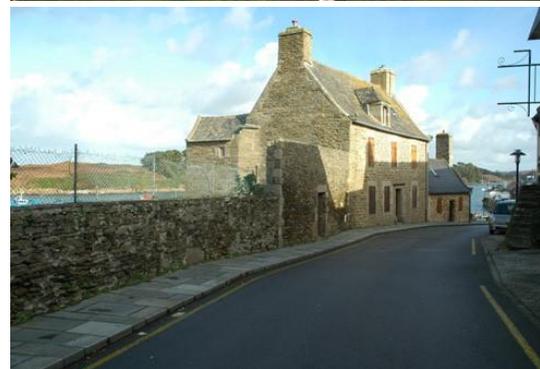
**n°2 Bâtiment remarquable****Notice historique**

Bâtiment du XVIIème siècle.

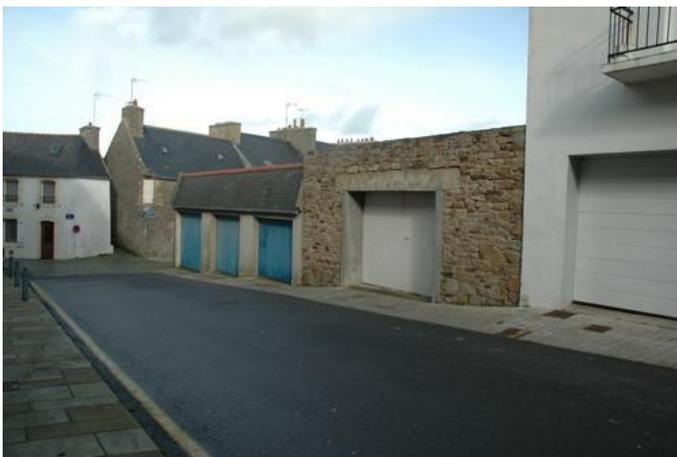
**n°2 Bâtiment sans enjeu patrimonial****Commentaire**

Ensemble de garages mitoyens de nature et de composition différentes qui mériteraient, s'ils sont conservés, d'être harmonisés : façades en maçonnerie de pierres.

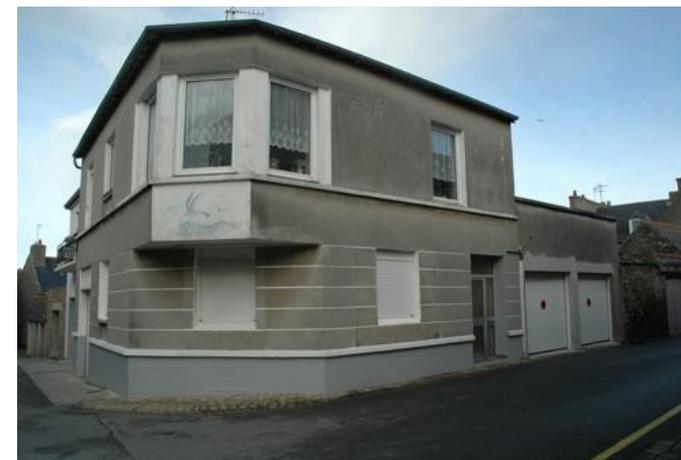
**n°8 Bâtiment d'intérêt architectural****Notice descriptive**

Bâtiment « années 30 » à l'angle de deux rues dont l'angle est renforcé par un « bow window » en porte à faux.

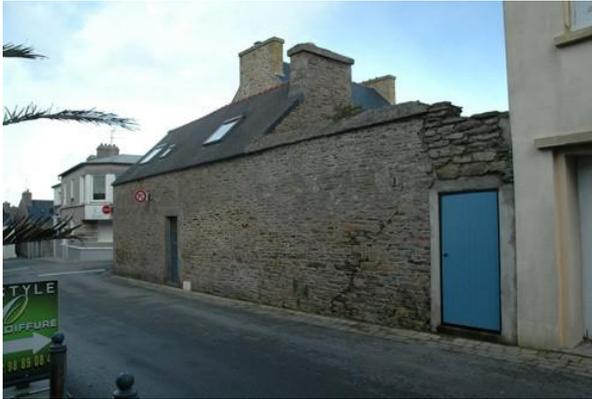
**n°8 Bâtiment d'accompagnement**
**Notice descriptive**

Bâtiment R+C - annexe - Bâtiment en angle de rue (avec la rue Clémenceau) en maçonnerie de pierre apparente prolongé par un mur de clôture.

1. Conservation des murs en maçonnerie de pierres apparentes.
2. Fenêtre de toit encastrées.

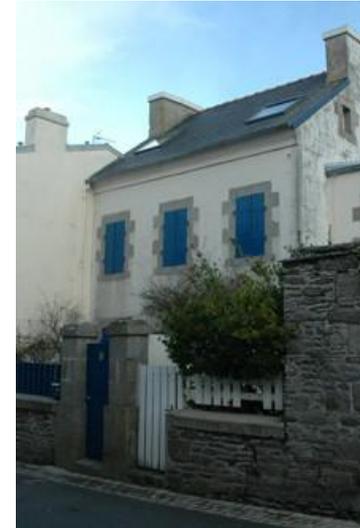
**n°12 Bâtiment d'accompagnement**
**Notice descriptive**

Bâtiment fin XIXème /début XXème - R+1+C.

1. Conservation du muret en maçonnerie de pierre.
2. Menuiseries en bois peint.
3. Clôtures en métal ou bois peint.

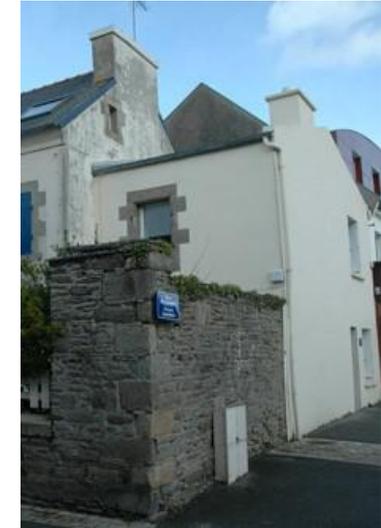
**n°14 Bâtiment sans enjeu patrimonial**
**Commentaire**

Maison R+C orientée vers la rue de Verdun. L'orientation du pignon ne participe pas à l'organisation de la place Llandelio.

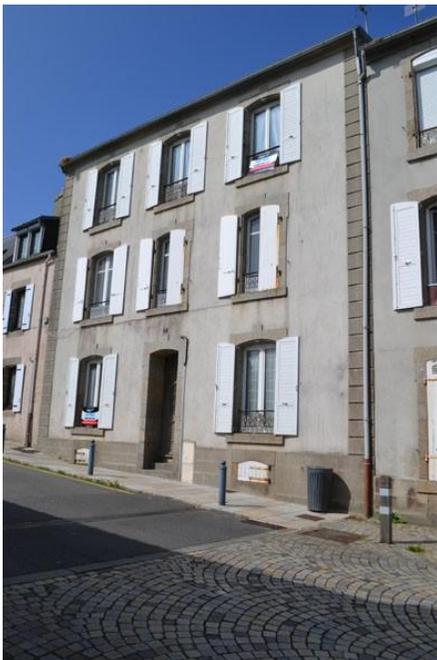
**n°1 Bâtiment d'accompagnement**
**Notice descriptive**

Bâtiment R+1+C sur cave (sopiraux).  
Façades en maçonnerie de pierre enduite.

1. Conservation de la structure et de la composition de la façade principale.
2. Conservation de l'ensemble des composants architecturaux originels (balconnets, ...).
3. Menuiseries en bois peint, fenêtres à double vantaux - partition en carreaux, volets battants.

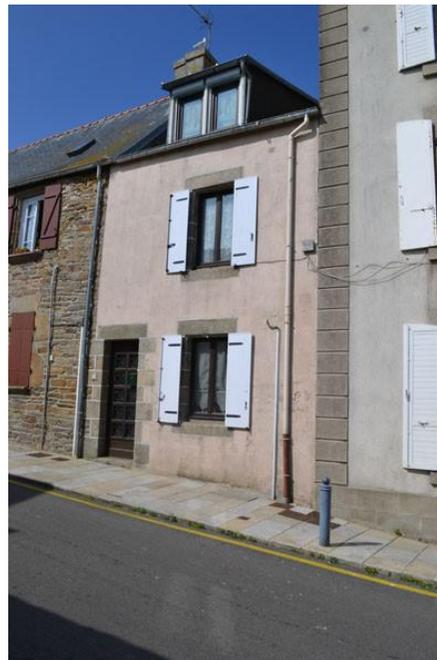
**n°3 Bâtiment d'accompagnement**
**Notice descriptive**

Bâtiment R+1+C - façade enduite.

1. Menuiseries en bois peint, fenêtre à double vantaux - partition en carreau.
2. Remplacement du soulèvement de toiture par des lucarnes droites à fronton.
3. Suppression des câbles en façade.

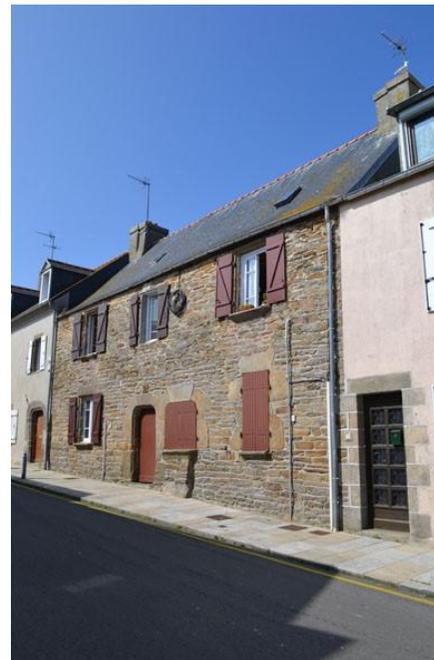
**n°5 Bâtiment d'intérêt architectural**
**Notice historique**

Bâtiment XVIIIème siècle.

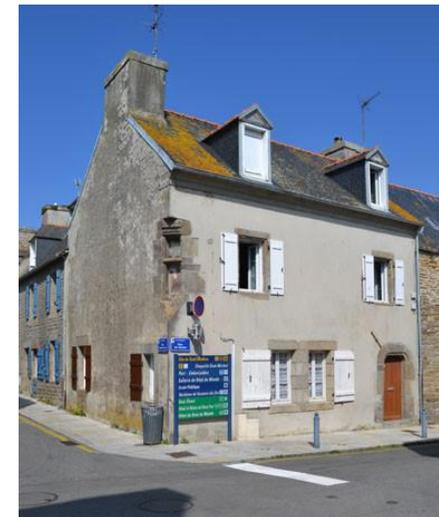
**n°7 Bâtiment d'accompagnement**
**Notice historique**

Maison du XVIIème siècle dont le pignon donne rue G. Clémenceau.

1. Conservation de la structure du bâtiment - les percements de la façade principale pourront être revus pour un meilleur ordonnancement.
2. Suppression des volets PVC.
3. Façade enduite au mortier de chaux ou en pierres apparentes.

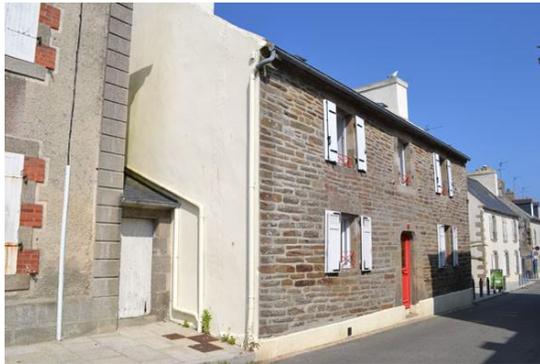
**n°13 Bâtiment d'intérêt architectural**
**Notice historique**

Bâtiment R+1+C en maçonnerie.

Conservation ou restauration à l'identique des composants architecturaux originels : menuiseries en bois peint ; fenêtres à deux vantaux - partition en carreaux, porte d'entrée, volets.

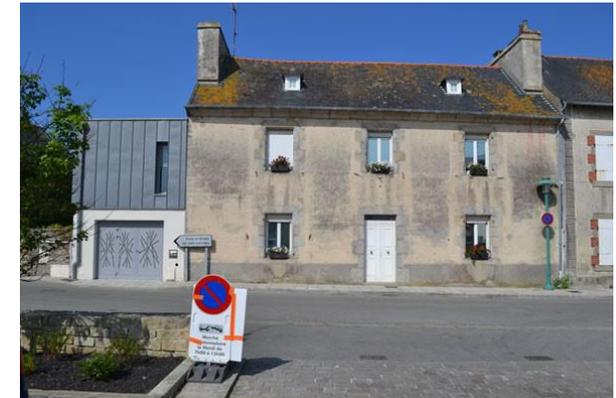
**n°17 Bâtiment d'accompagnement**
**Notice descriptive**

Bâtiment fin XIXème/début XXème siècle - façades enduites.

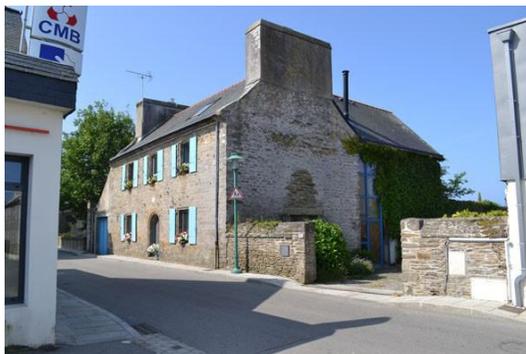
**n°19 Bâtiment d'intérêt architectural**

**Notice historique :** bâtiment fin XVIIIème, début XIXème siècle .

1. Conservation ou mise en œuvre de l'ensemble des composants architecturaux caractéristiques de cette période architecturale (menuiseries en bois peint, rejointoiment à la chaux, conservation du muret en pierre apparente, ...).
2. Mise en place d'un portail en bois peint sur rue.

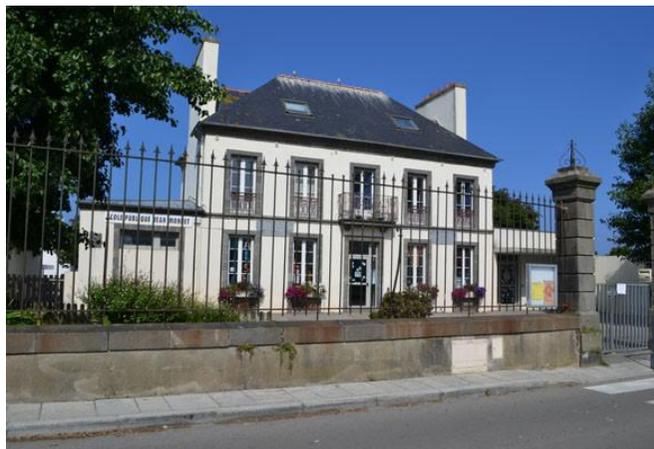
**n°21 Bâtiment d'intérêt architectural****Notice historique**

Bâtiment de la deuxième moitié du XIXème siècle. Ancienne mairie.

1. Conservation ou restauration de l'ensemble des composants architecturaux caractéristiques de cette période architecturale (menuiseries en bois peint, muret, grilles, poteaux, ...).
2. Recomposition de la grille de l'entrée.

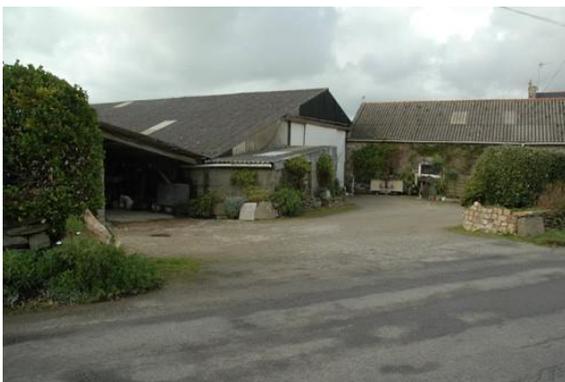
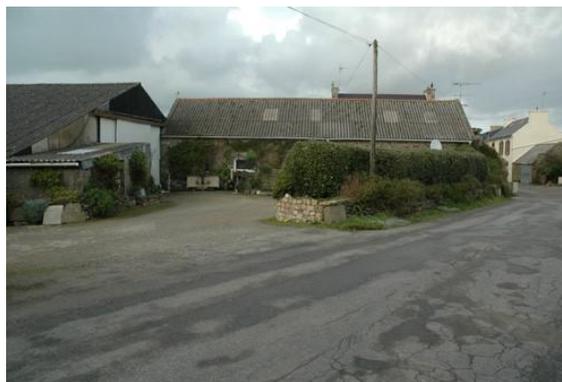
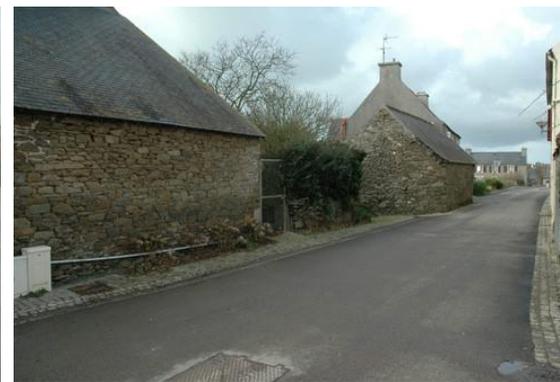
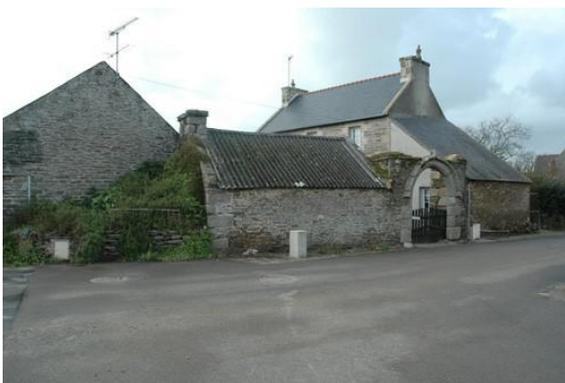
**n° 1 et 3****Notice historique**

Ensemble composé :

- d'un bâtiment principal d'intérêt architectural,
- d'un porche « d'intérêt architectural »,
- de dépendances répertoriées en tant que « bâtiment d'accompagnement »,
- de hangars agricoles « sans enjeu patrimonial ».

Les bâtiments sont majoritairement conservés en maçonnerie de pierre apparente.

1. Conservation des maçonneries en pierres apparentes.
2. Tout nouveau projet, conservera le caractère traditionnel de l'ensemble des bâtiments par l'implantation, la volumétrie (toiture à deux pentes proches de 45° - toitures en ardoises naturelles).
3. Les matériaux : la pierre, en façades, sera utilisée en tant que matériau dominant.

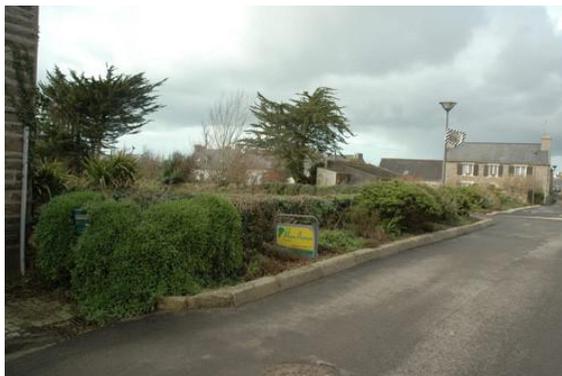
**n° 7****Notice descriptive**

Champ en bordure de rue délimité par un talus empierré.

- Murets ou murs en maçonnerie de pierre .

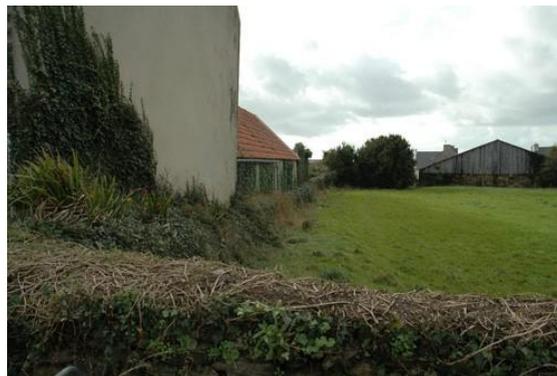
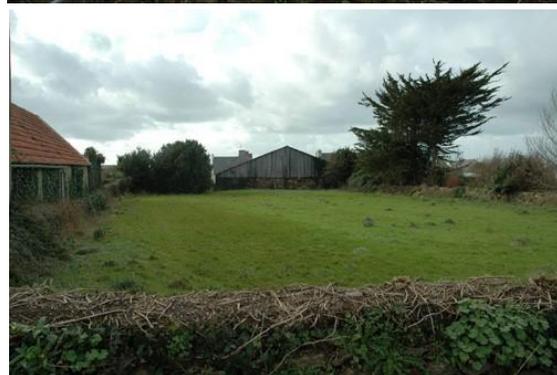
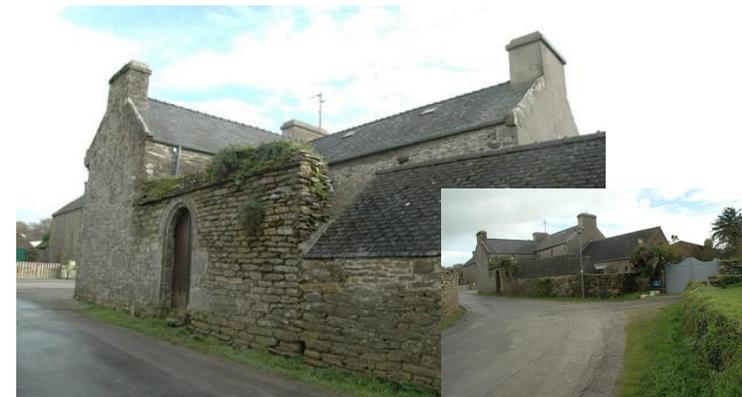
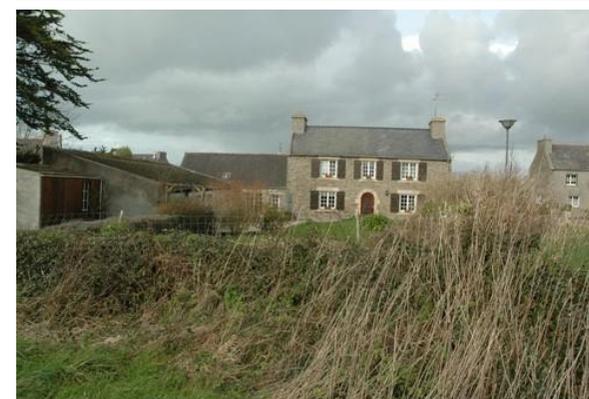
**n° 9 Ensemble de bâtiment d'intérêt architectural****Notice descriptive**

Bâtiment R+1+C, clos en limite de l'espace public par des murs et bâtiments annexes en maçonnerie de pierres apparentes.

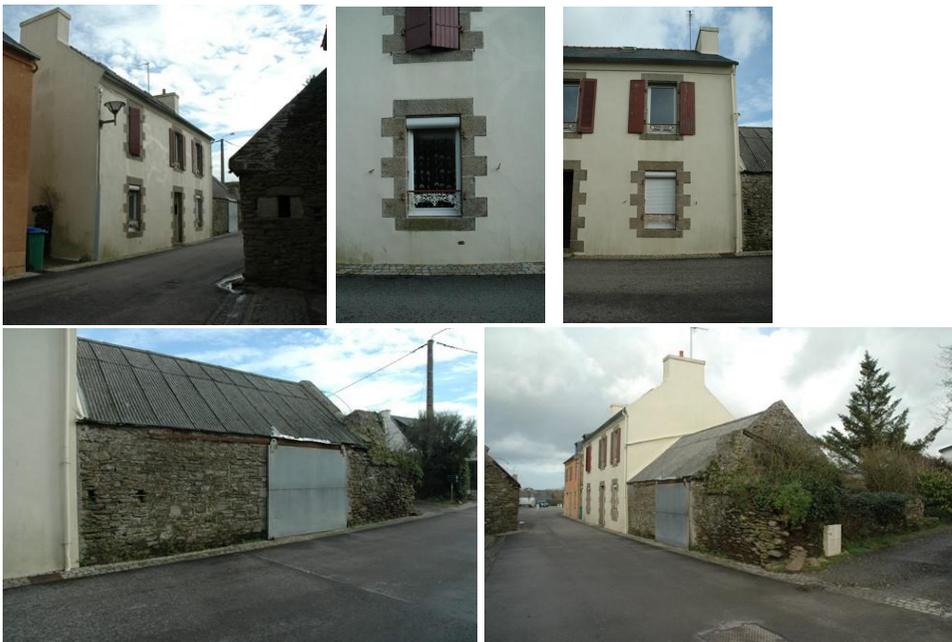
**n°2 Bâtiment d'accompagnement****Notice descriptive**

Bâtiment principal R+1+C fin XIXème / début XXème, en maçonnerie de pierre enduite.  
Annexe R+C en maçonnerie de pierre.

1. Conservation des balconnets.
2. Menuiseries en bois peint :
  - fenêtres à double vantaux - partition en carreaux
  - volets battants en bois.
3. Peinture ou enduit plus foncé en sous-basement.
4. Toiture en ardoise sur l'annexe.
5. Recomposition de la porte.

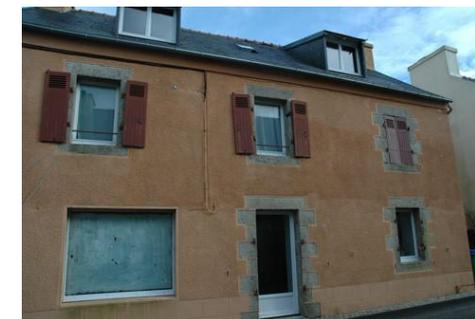
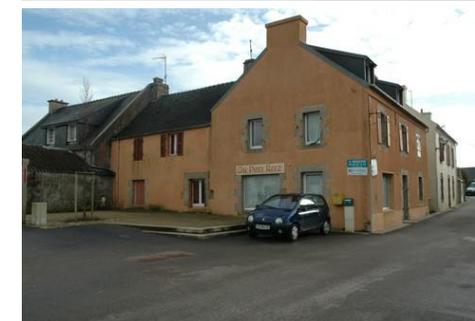
**n°4 Bâtiment d'accompagnement****Notice descriptive**

Bâtiment en maçonnerie de pierre enduite (fin XIXème / début XXème).

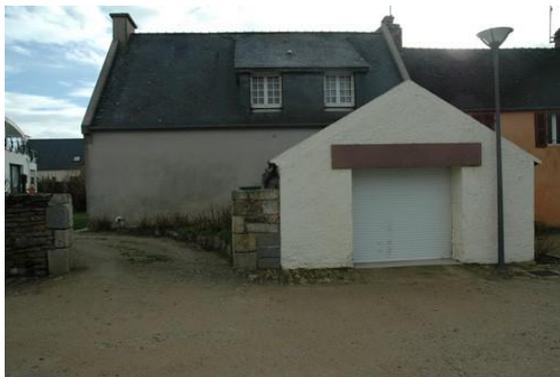
**n°6 Bâtiment en rupture avec son environnement****Commentaire**

Le pignon blanc affirme une rupture dans le fond de la place constitué essentiellement de murs en maçonnerie de pierre apparente.

Le fond de la place mériterait d'être soutenu par un ensemble de bâtiment R+1+C et/ou des murs en maçonnerie de pierre. Intégration du coffret de façon plus discrète (dans le muret situé à proximité).

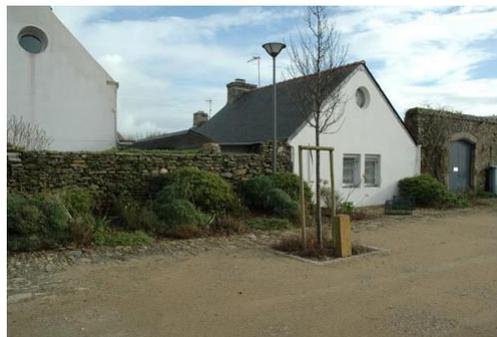
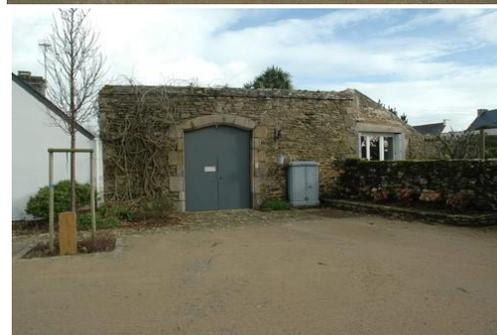
**n°8 Bâtiment sans enjeu patrimonial****Commentaire**

Bâtiment R+C implanté en fond de place, accompagné d'un mur en maçonnerie de pierre percé d'une porte cochère. Ce dernier devra être conservé.

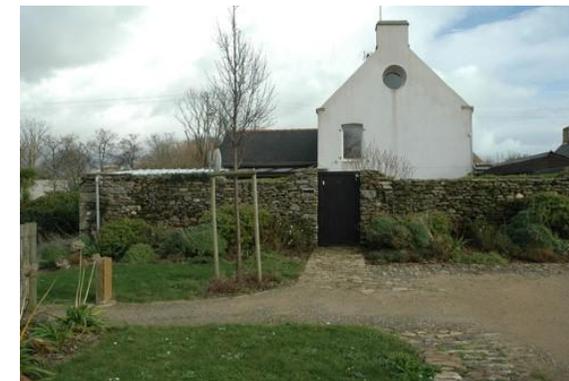
**n°10 Bâtiment sans enjeu patrimonial****Commentaire**

Bâtiment en maçonnerie de pierre enduite (fin XIXème / début XXème).

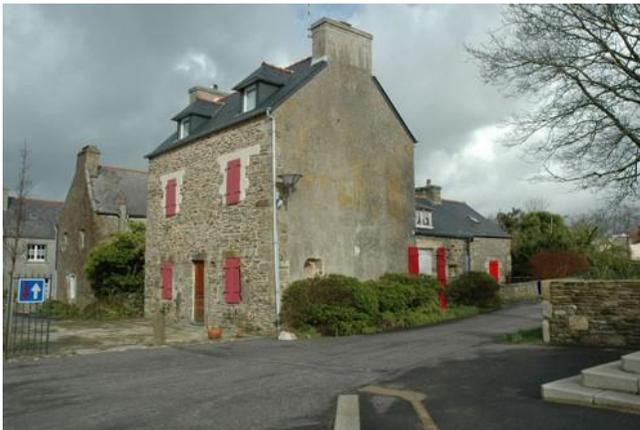
**n° 12 Bâtiment d'accompagnement****Notice descriptive**

Bâtiment R+1+C en maçonnerie de pierre et d'un ensemble d'annexes R+C accolés en façade arrière.

1. Conservation de la structure et de la composition des baies des façades et pignons.
2. Façades enduites au mortier de chaux.
3. Ensemble de menuiseries en bois peint (fenêtres - partition en carreaux, volets, portes...).
4. Remplacement du soulèvement de toit de l'annexe et des capucines de la maison principale par des lucarnes à fronton ou fenêtres de toit encastrées.

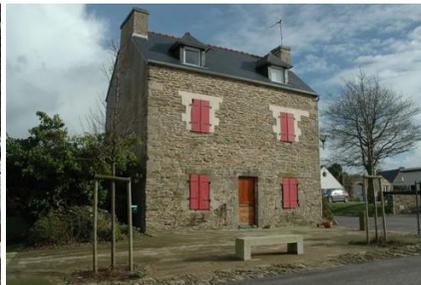
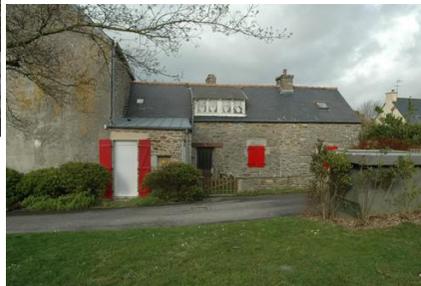
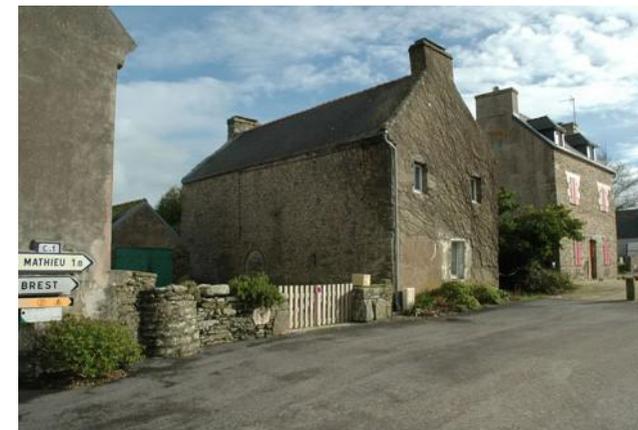
**n° 14 Bâtiment d'accompagnement****Notice descriptive**

Bâtiment R+1+C présentant un pignon sur rue. Ce bâtiment participe de façon importante à la structure de l'espace public.

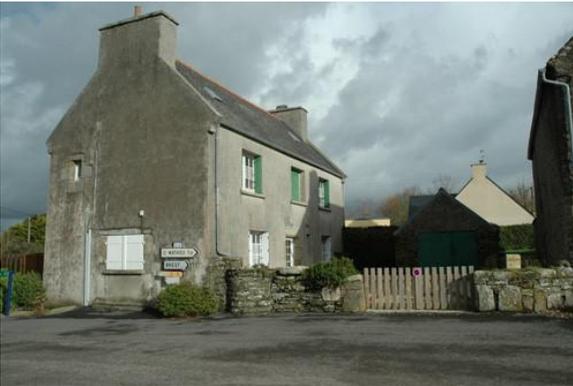
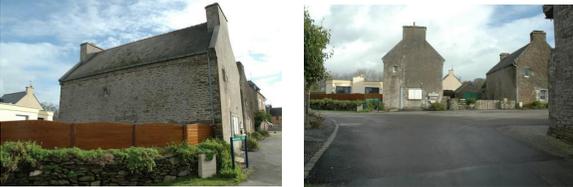
**n° 1 Bâtiment d'accompagnement****Notice descriptive**

Bâtiment R+1+C en maçonnerie de pierre (enduit).  
Façade déstructurée par l'agrandissement des baies. Ce bâtiment comme les n°12 et 14 de la place de Lochrist participent de façon importante à la structure de la place.

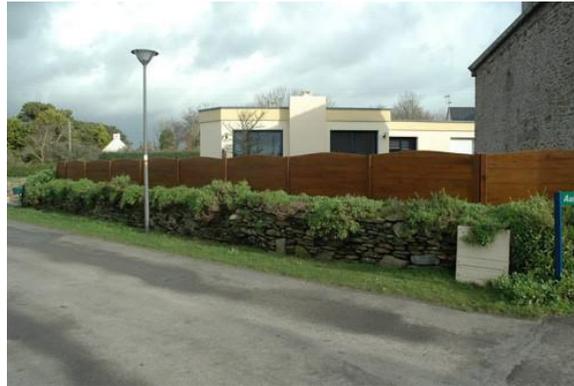
**n° 3 Bâtiment sans enjeu patrimonial****Commentaire**

Maison d'habitation en rupture avec le caractère dominant du centre du village de Lochrist par :

- sa volumétrie (toiture terrasse),
- son implantation,
- sa couleur.

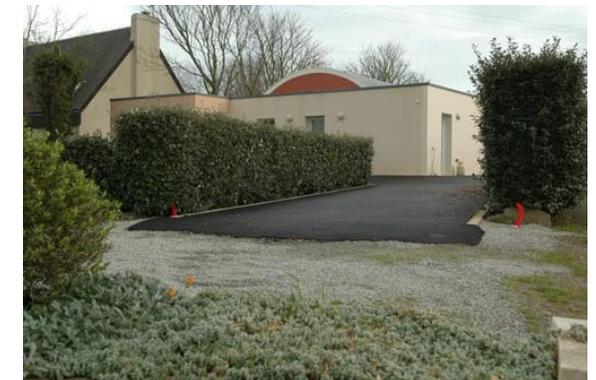
**n° 7 Bâtiment sans enjeu patrimonial****Commentaire**

Maison d'habitation en rupture avec le caractère dominant du centre du village de Lochrist par :

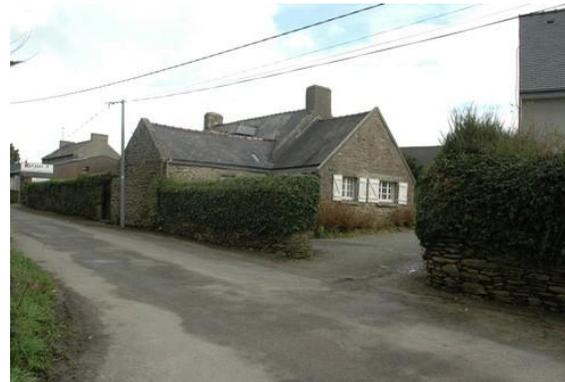
**n° 13 Bâtiment d'accompagnement**
**Notice descriptive**

Bâtiment R+C en maçonnerie de pierres apparentes.

1. Conservation des murs de clôture et des façades en maçonnerie de pierre apparente.
2. Ensemble des menuiseries en bois peint.

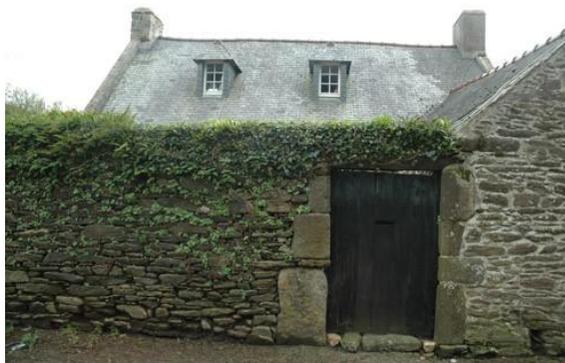
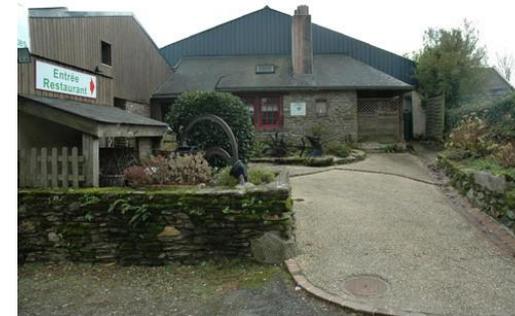
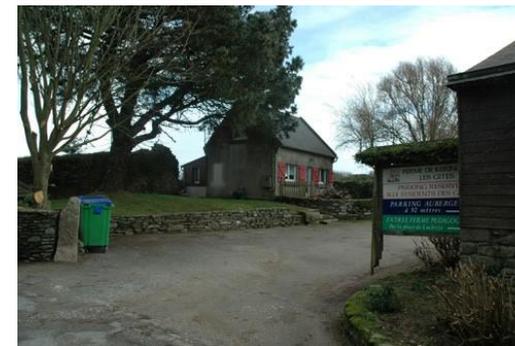
**n° 15 Bâtiment sans enjeu patrimonial**
**Commentaire**

Ensemble composé de bâtiments hétéroclites construits et aménagés progressivement au gré des fonctions et des activités.

Fonction actuelle : restaurant.

L'ensemble, qui conserve toutefois un caractère rural, mériterait une requalification globale (cheminées, bardages, couleurs).

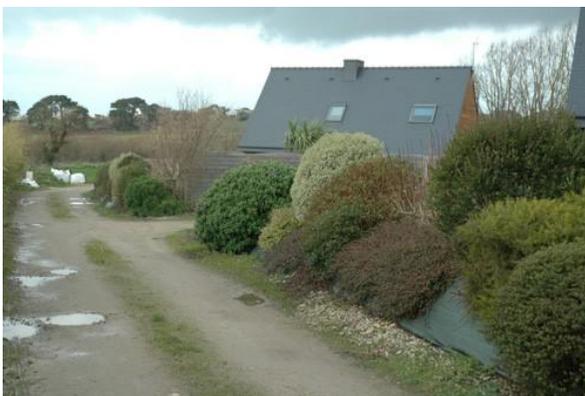
**n° 2B-2C Bâtiment sans enjeu patrimonial**

Les numéros 2A, 2B, 2C rue de Keringar ainsi que les numéros 1-3, 5 et 7 rue de .... forment un ensemble de parcelles à l'entrée Nord-Est du village de Lochrist.

La composition des lots, ainsi que les implantations des constructions sont en rupture totale avec le caractère dominant du village représenté par une continuité du bâti et des clôtures.

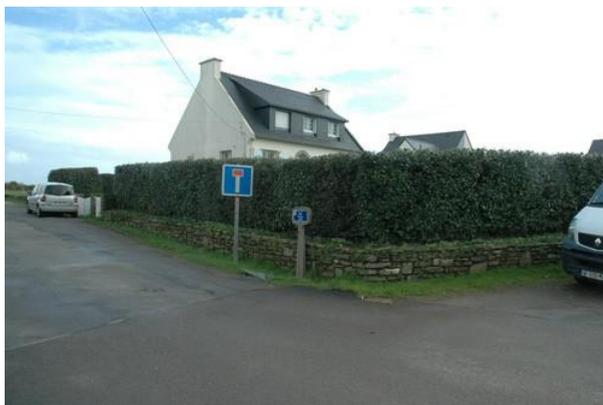
**n° 1 Bâtiment sans enjeu patrimonial****Commentaire**

Propriété située à l'entrée Sud du village de Lochrist dont l'importance repose essentiellement aujourd'hui sur la qualité de la clôture. Toute nouvelle construction plus proche de la route répondra aux prescriptions liées au caractère dominant de l'espace public de la place centrale.

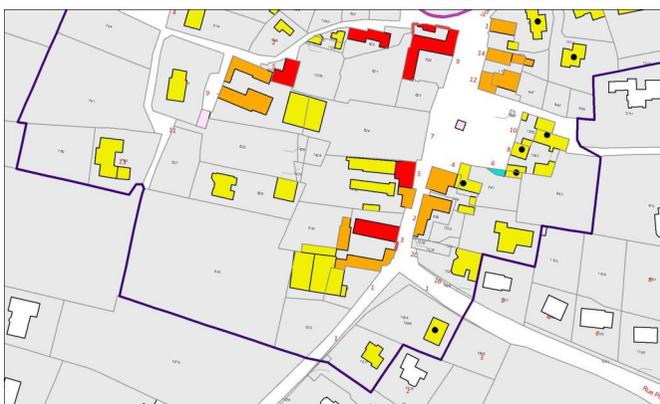
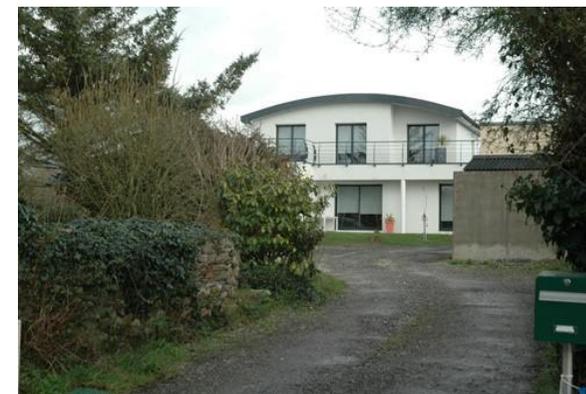
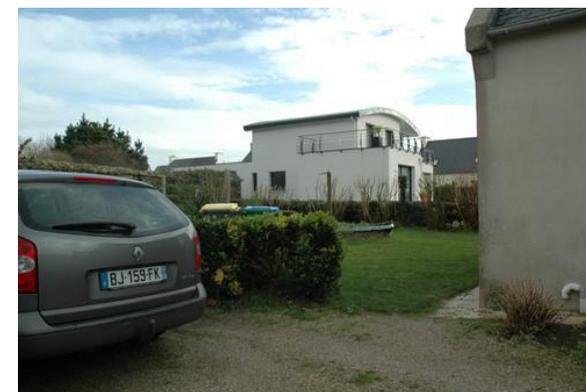
**n° 2C Bâtiment sans enjeu patrimonial****Commentaire**

Bâtiment situé en arrière des constructions implantées en bordure de l'espace public.

Cette maison en rupture architecturale avec le caractère dominant des constructions du cœur du village. Son implantation en retrait réduit son impact.

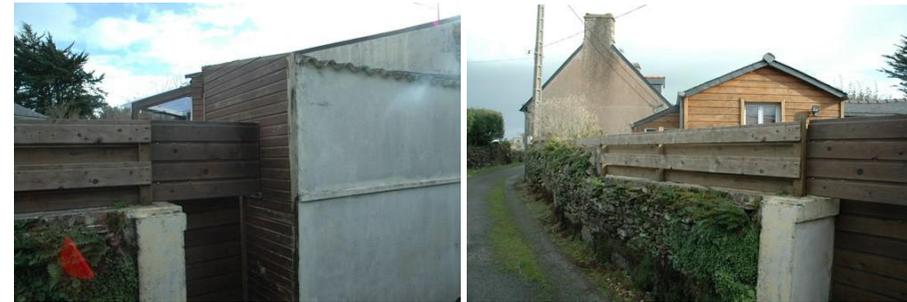
**n°3 Bâtiment sans enjeu patrimonial**

Bâtiments annexes visibles de l'espace public en rupture architecturale avec la qualité du caractère dominant du village.

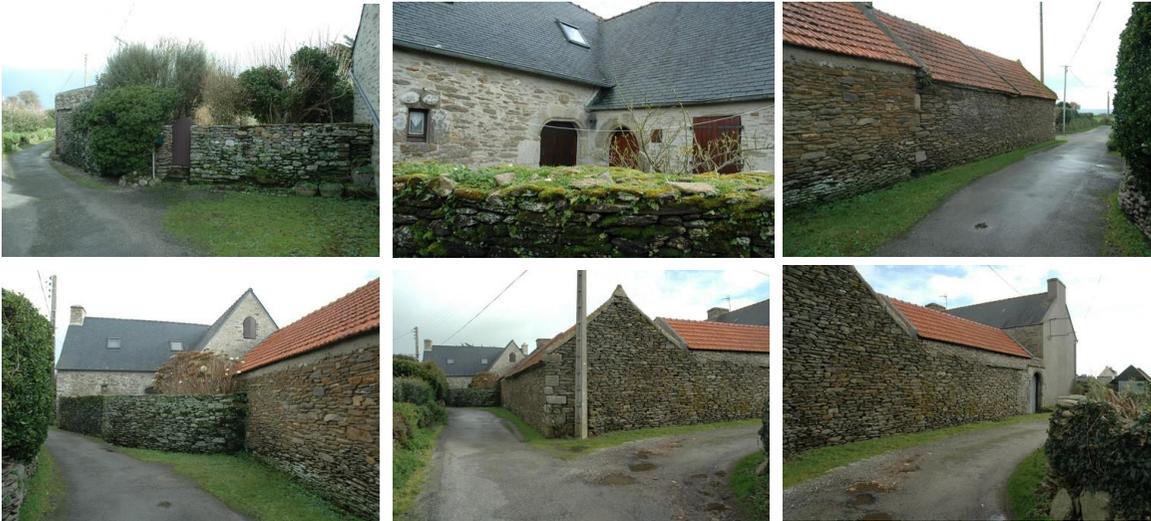
**n°5 Bâtiment principal : bâtiment d'intérêt architectural**
**Bâtiment annexes : bâtiment d'accompagnement**
**Notice descriptive**

Ensemble formé par une maison d'habitation principale R+C en maçonnerie de pierres apparentes, prolongée par des annexes également en maçonnerie de pierre apparente (façades aveugles sur la venelle) et toitures en tuiles rouges.

1. Conservation des façades de l'ensemble des bâtiments en maçonnerie de pierre apparente.
2. Conservation des murets de clôtures en maçonnerie de pierre apparente.

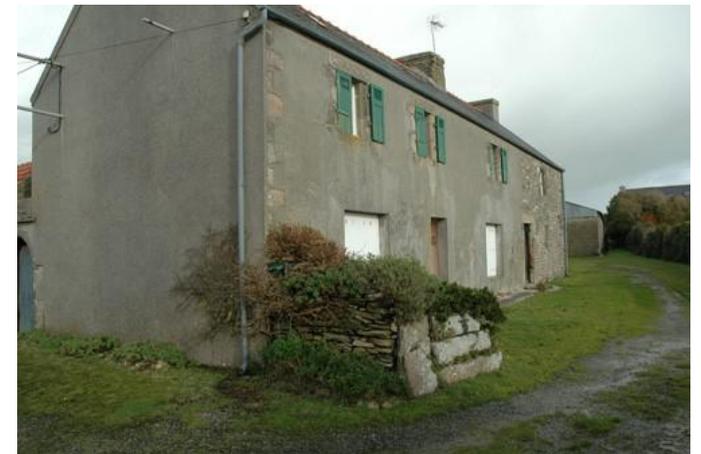
**n°7 (en impasse) Bâtiment d'accompagnement**
**Notice descriptive**

Bâtiment R+1+C en maçonnerie de pierre enduite.  
 Certaines baies ont été agrandies.

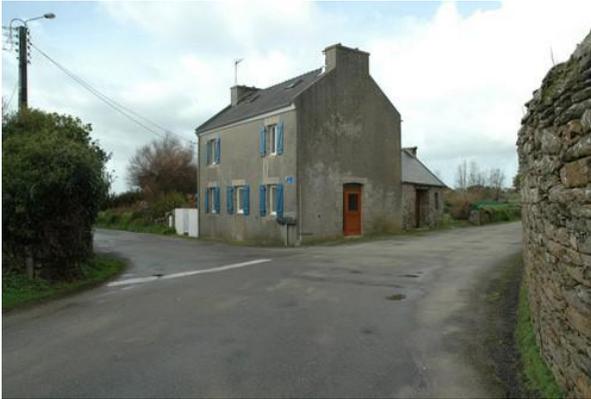
**n°1 Bâtiment d'accompagnement****Notice descriptive**

Bâtiment R+1+C en maçonnerie de pierre enduite.

1. Conservation du volume général du bâtiment.
2. Menuiseries en bois peint (portes, fenêtres, volets, portails,...).
3. En cas de démolition/reconstruction, la nouvelle construction conservera une implantation et une volumétrie qui accompagnent de façon harmonieuse cette entrée du village.

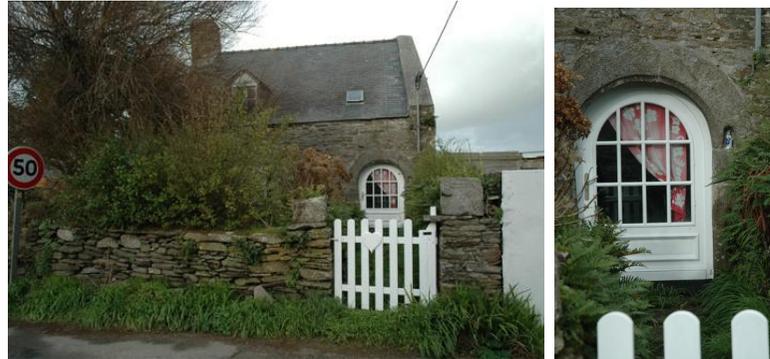
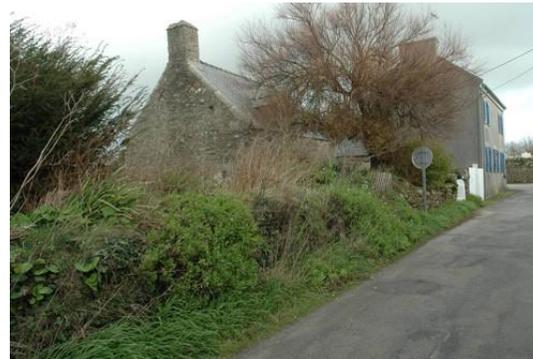
**n°3 Bâtiment d'accompagnement****Notice descriptive**

Bâtiment XVII/XVIIIème - R+C en maçonnerie de pierres. Cette construction était une annexe d'un bâtiment principal accolé au pignon Est et qui a été démoli (Cf. cadastre 1841).
