**REPertoire DU PATRIMOINE  
LE CONQUET**  
Aire de Valorisation de l'Architecture et du Patrimoine

**Rue Domaine Michel De Nobletz**

**Secteur  
1**

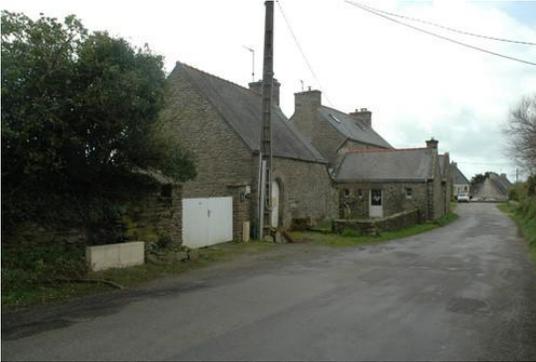
**n°2 et 2B Bâtiment d'intérêt architectural**
**Notice descriptive**

Ensemble de constructions groupées autour d'une habitation principale R+1+C - XVIII<sup>e</sup> siècle.

Menuiseries (fenêtres, volets, portes, barrières, clôtures) en bois peint - fenêtres -partition en carreaux.

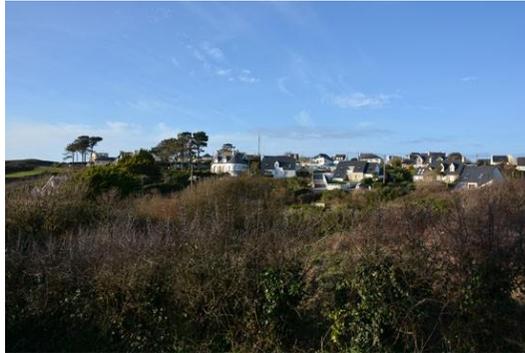
#### Les ouvrages maritimes

- Les ouvrages maritimes (soutènements, cales, escaliers, ...) seront conservés, restaurés et entretenus. Leur démolition est interdite.
- Les enrochements ne seront autorisés que sous certaines conditions :
  - alignement des blocs de pierre,
  - harmonisation des volumes,
  - appareillage soigné.

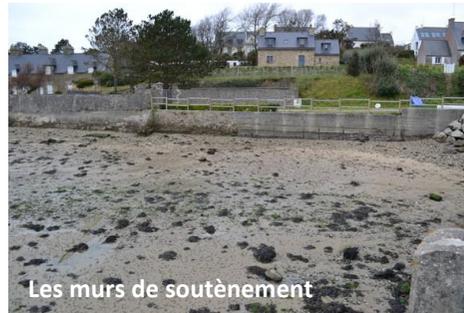
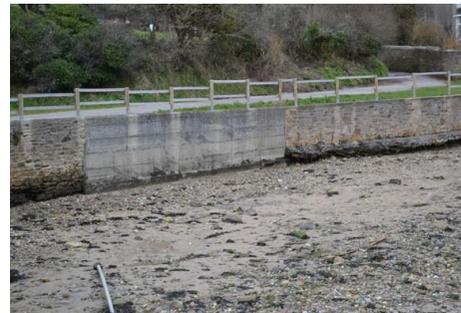
Les murs de soutènement

- La démolition des ouvrages maritimes en maçonnerie de pierre est interdite ; ils doivent être entretenus et restaurés dans le respect des techniques de mise en œuvre qui ont prévalu à leur édification, et avec des matériaux identiques.
- Les enrochements sont interdits.

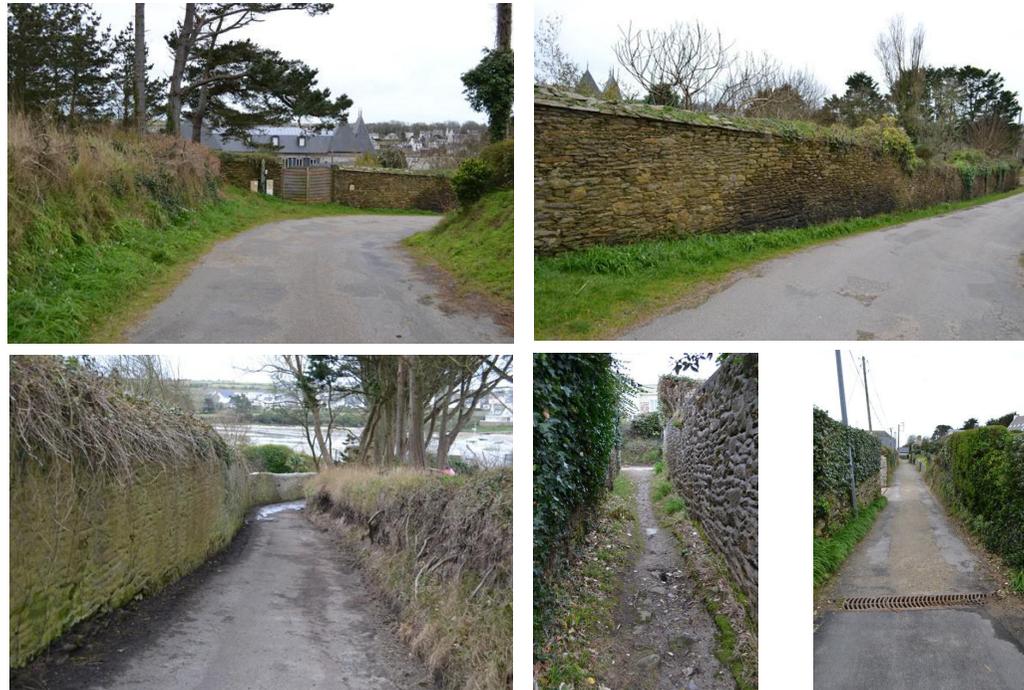
*Les chemins et les murs*

- Conservation de l'ensemble des murs en maçonnerie de pierre.
- Conservation et renforcement d'une bande arborée le long de la crête au dessus de l'ensemble du secteur bâti en bordure de voie (route de Kermorvan).
- Les nouveaux murs de clôture ou de soutènement seront en maçonnerie de pierre.

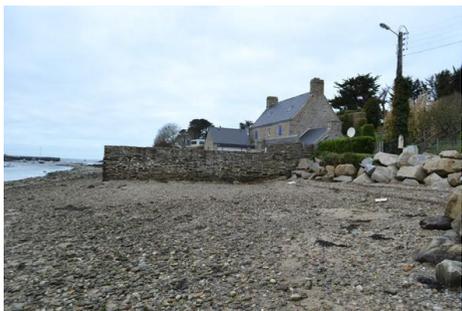
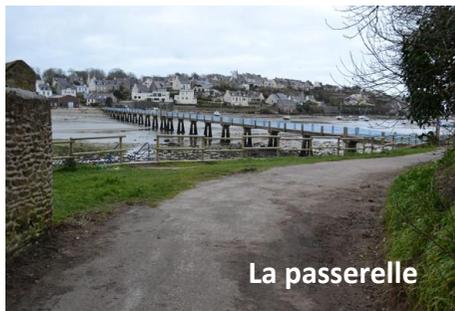
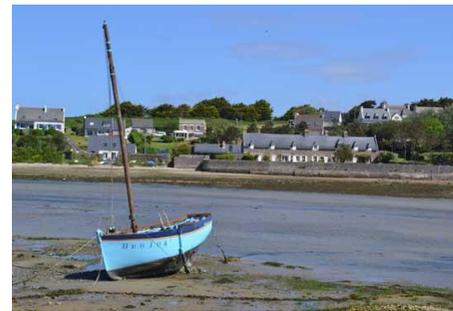
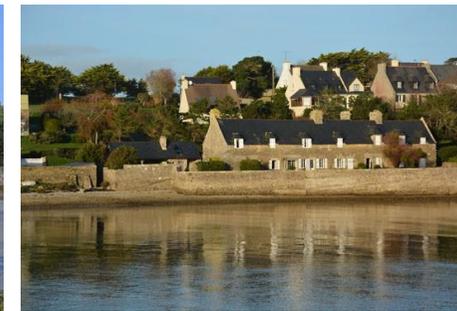
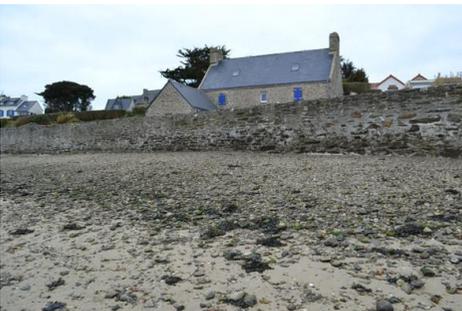
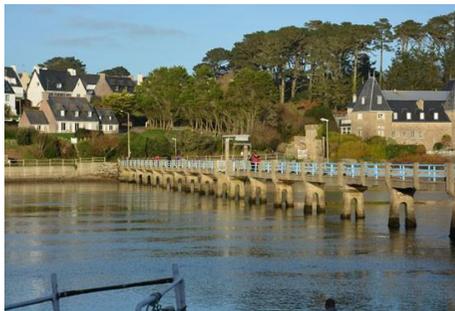
**n°1 Chemin de la Passerelle - Parcelle 593****Bâtiment remarquable****Notice historique****Notice descriptive**

Ensemble architectural accompagné d'un parc clos de murs.

1. Conservation et restauration de l'architecture et de ses composantes dans le respect des dispositions d'origine.
2. Conservation et restauration des murs de clôture en maçonnerie de pierre.
3. Lucarnes droites à fronton de préférence aux toitures capucines.

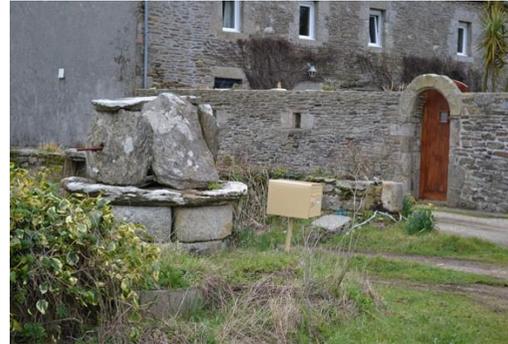
**Maison située à l'Ouest****Bâtiment sans enjeu patrimonial****Commentaire**

Ancienne maison transformée (enduit piqué en façade, laissant apparaître une maçonnerie ancienne).

1. Conservation des maçonneries en pierre apparente.
2. Ensemble de menuiseries en bois peint (fenêtre à deux vantaux, partition en carreaux).
3. Remonter le mur de clôture au dessus du linteau cintré.
4. Conservation - restauration du puits.

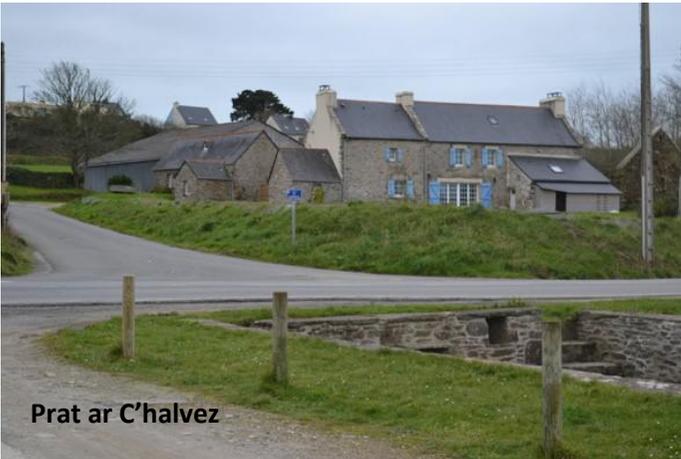
Les façades de la maison d'habitation principale ont subi des modifications : agrandissement de baies et adjonction au Nord d'un appentis qui masque la façade tournée vers l'espace public.

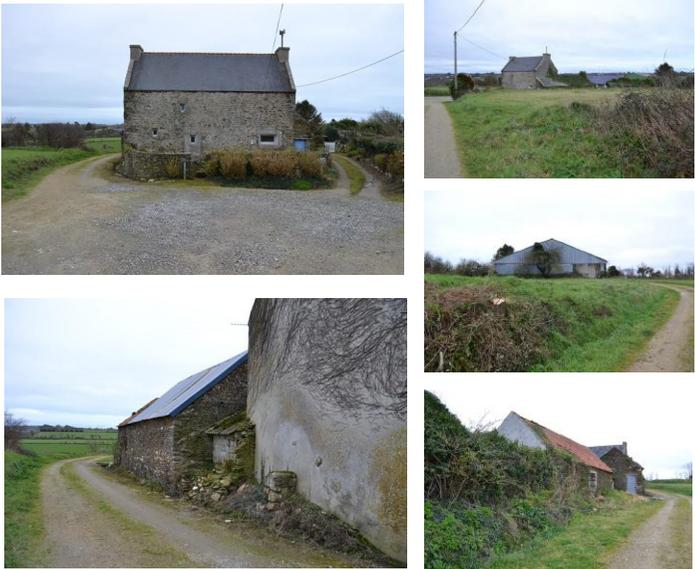
Cet ensemble de construction fait partie d'une hameau ancien (Cf. cadastre 1841) dont une partie a totalement disparu au Nord Est. Le milieu naturel est un milieu agricole ouvert.

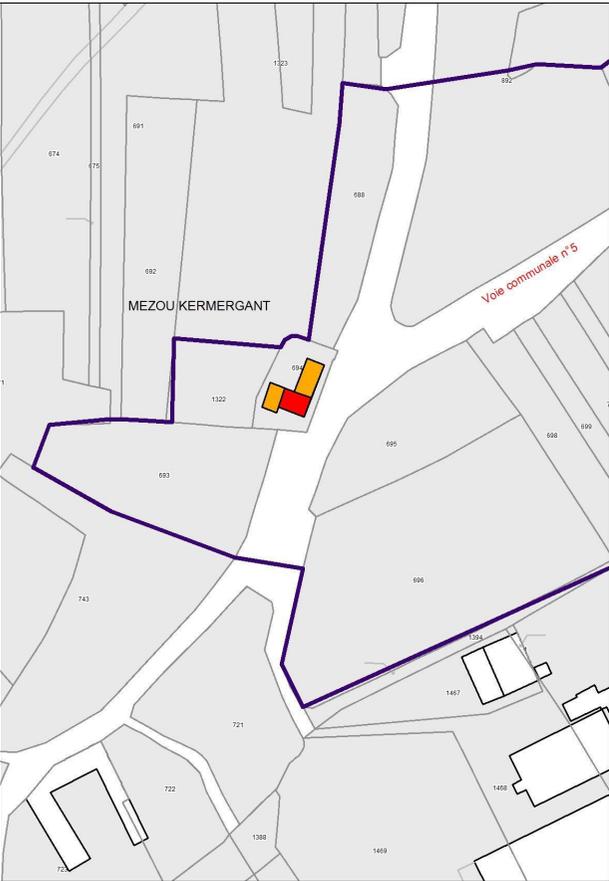
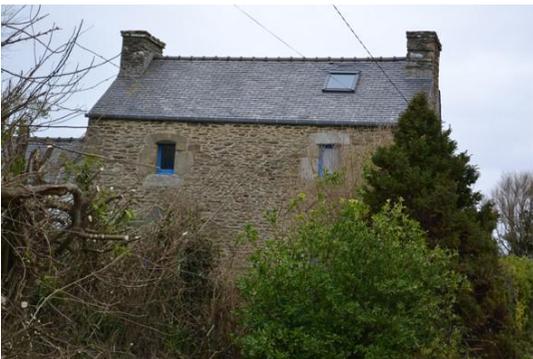
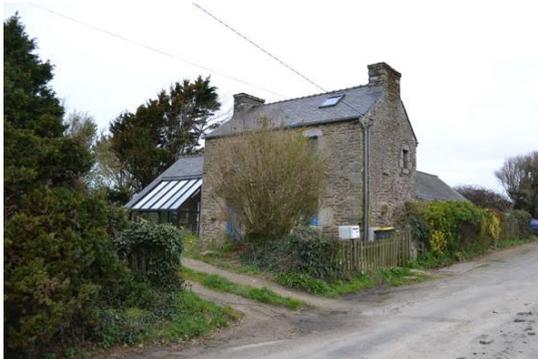
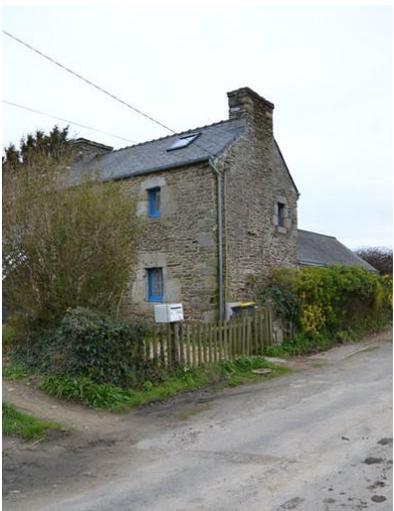
**Bâtiment principal**    **Bâtiment d'intérêt architectural**  
**Bâtiment annexes**    **Bâtiment d'accompagnement**

**Notice descriptive**  
 Maison R+1+C en maçonnerie de pierre apparente - annexes attenantes R+C avec verrière en aluminium laqué.

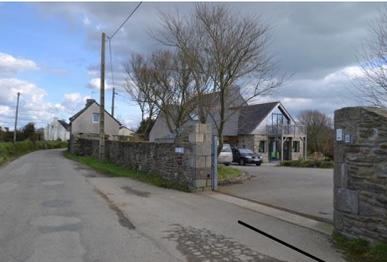
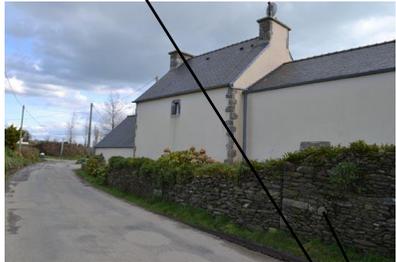
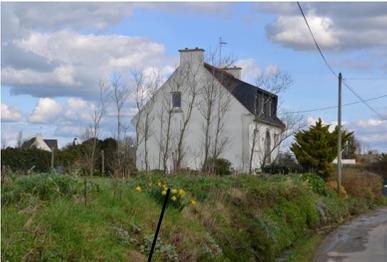
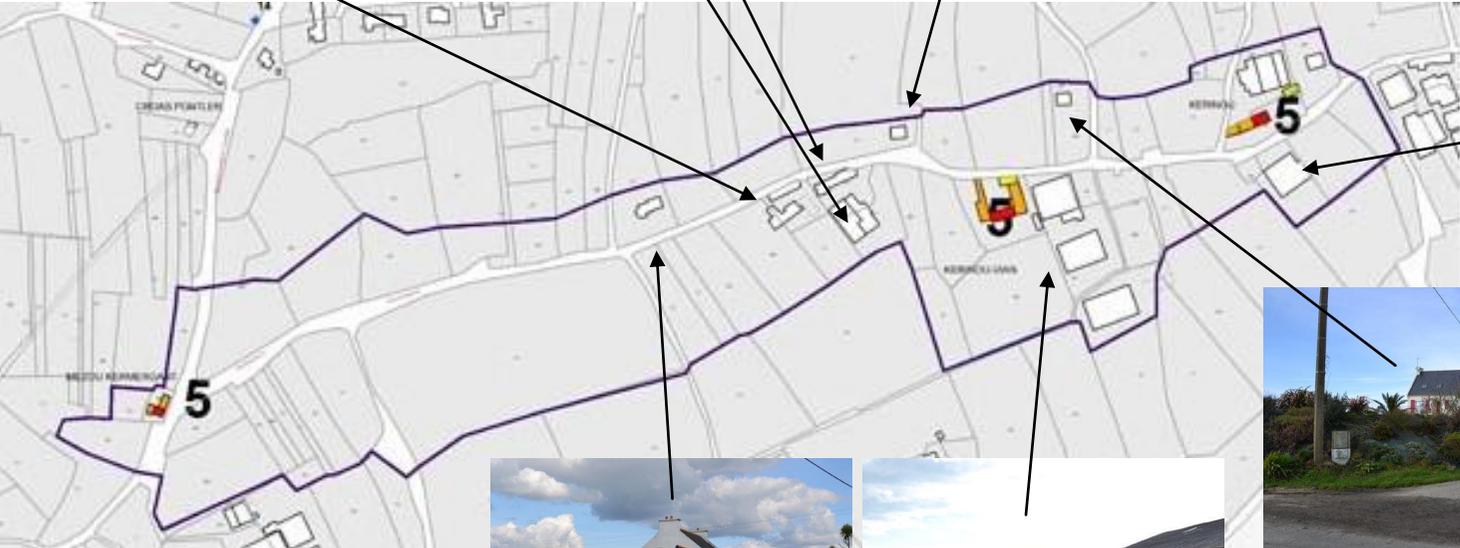
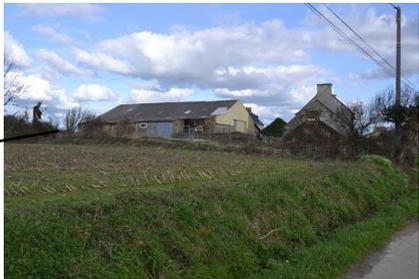
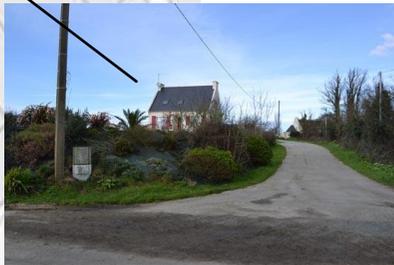
Groupes de bâtiments agricoles distincts implantés en bordure de la voie communale, en milieu rural.

Le cadastre de 1841 fait état d'une succession de cinq hameaux le long de cette voie. Parmi les cinq, un seul ensemble existant en 1841 (Kerinou) a conservé des éléments architecturaux originels (four à pain) - Kerinou Vian a été fortement restructuré dans la seconde moitié du XIXème siècle mais présente un intérêt architectural par la qualité de son organisation (cour carrée, crèches, murs de clôture, ...).

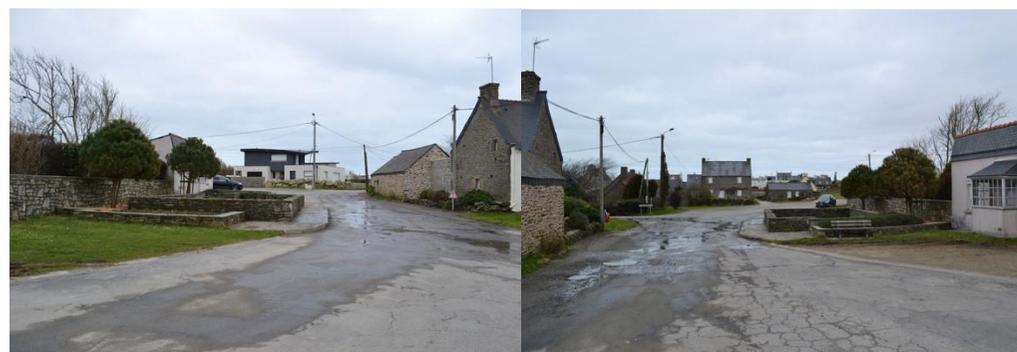
En 1841 (Cf. cadastre de 1841), Prat ar c'hen était un hameau isolé en milieu rural sur la route menant, par Porsliogan, du village de Lochrist à la ville du CONQUET.

Ce hameau était constitué de deux ensembles de bâtiments à caractère agricole (au Nord-Ouest et au Sud-Ouest), autour d'une « place » (élargissement de la voie) où était implanté un lavoir.

Ces deux ensembles de bâtiments sont encore présents. Bien que transformés depuis cette époque, ils ont conservé leur caractère rural.

1. Les clôtures en bordure de l'espace public seront réalisées par des murets de pierre apparente de même nature.
2. L'espace public sera requalifié en renforçant par le choix des matériaux et des végétaux, le caractère rural ancien.

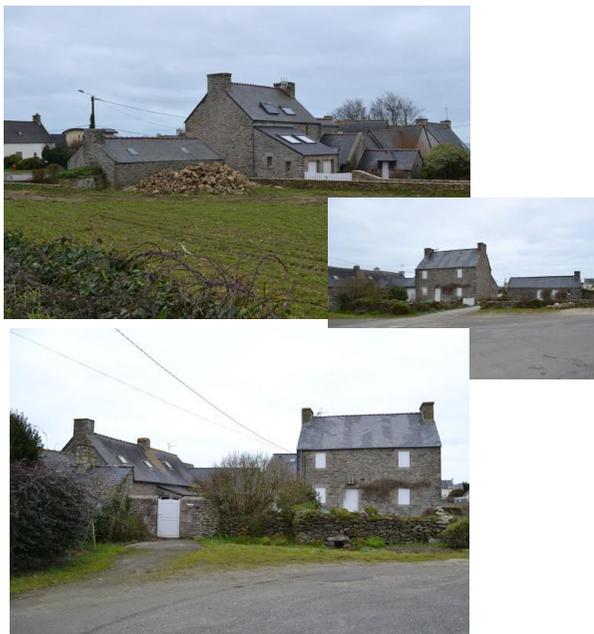
**n° 13 Rue de Kerivin**

**Bâtiments remarquables**

1. Conservation des façades en maçonnerie de pierres apparentes.
2. Conservation des murets en maçonnerie de pierre apparente.

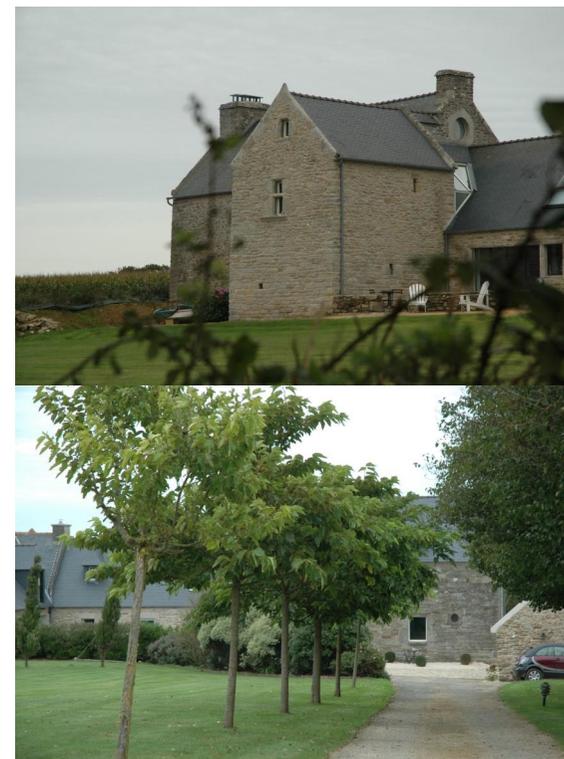
**Caractère dominant du site**
**Bâtiment remarquable (manoir)**
**Bâtiment d'accompagnement (dépendances)**

Manoir d'origine du XVIème siècle ayant subi des transformations (agrandissements, modification de baies, ...) au cours des siècles, tout en conservant une qualité architecturale d'ensemble.
